**SATI**JNplus Architecten 28 april 2026

**Groen** Projectontwikkeling

# DORPSTRAAT LEENDE

Voorlopig ontwerp

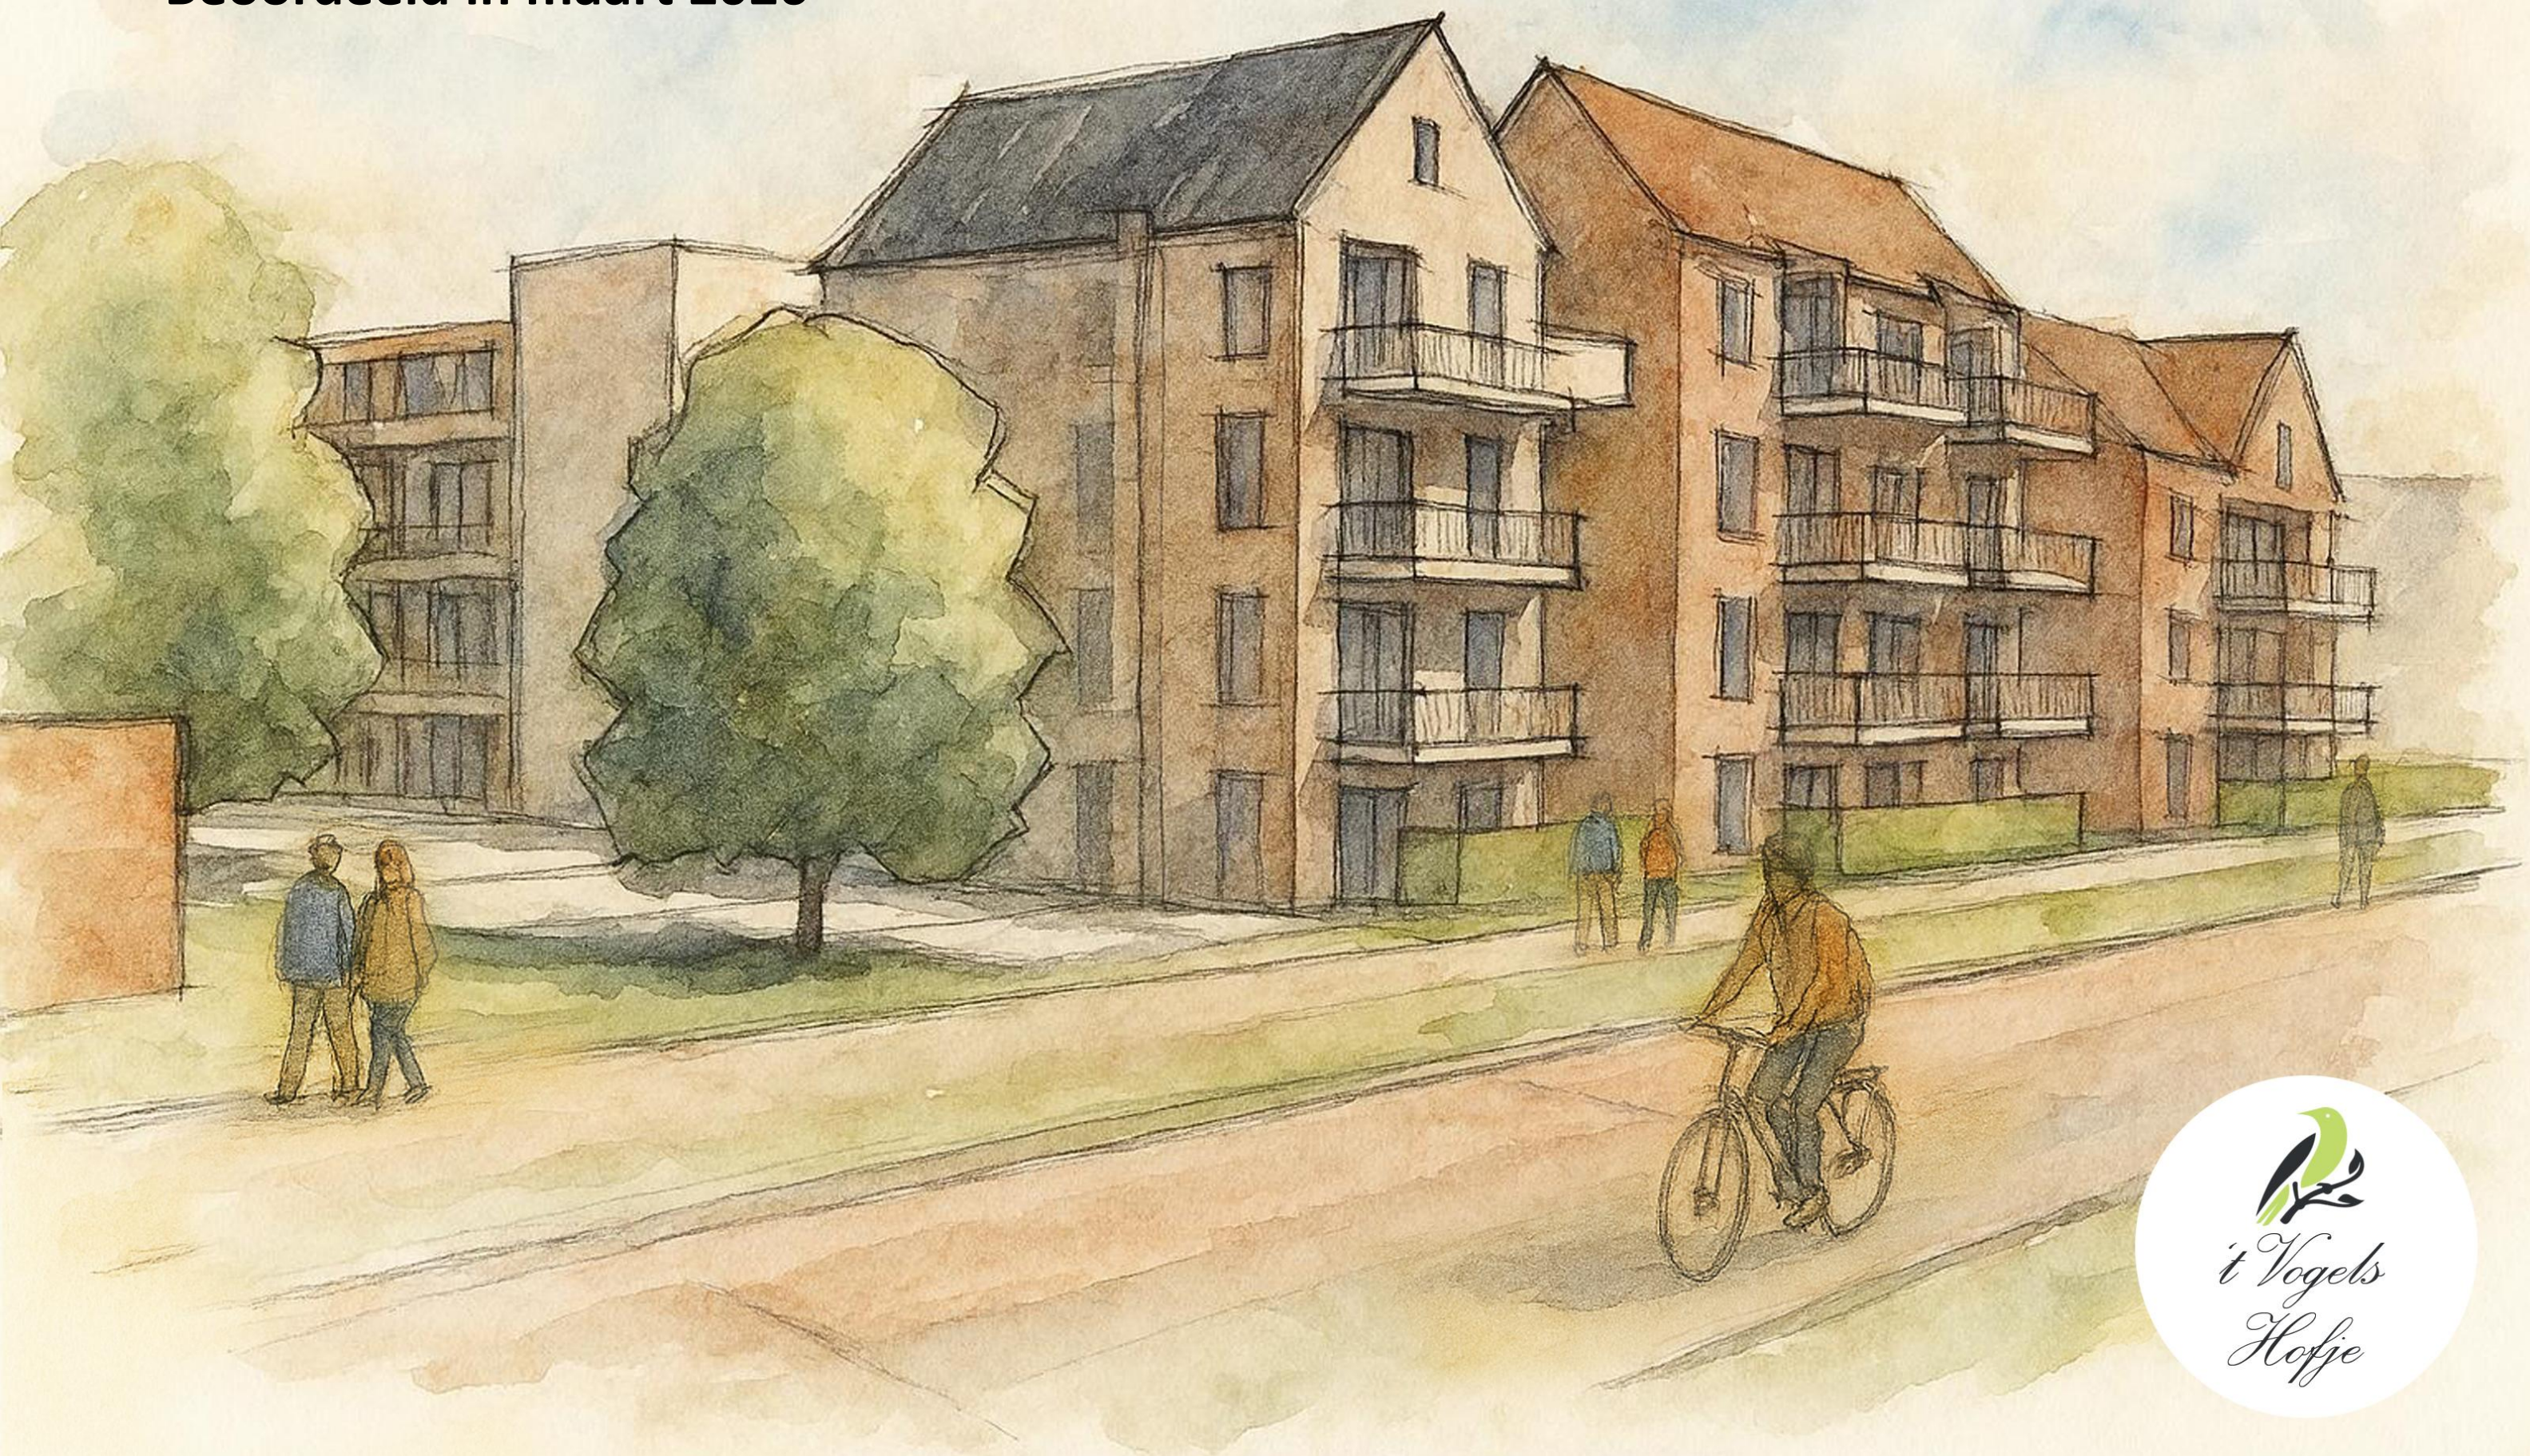
# OUDE PLAN

**Legenda**

③ aantal bouwlagen

| Luxe woning | 75m² | GBO | aantal: 18 |
| Midden huur | 65m² | GBO | aantal: 20 |
| Sociale huur | 50/60m² | GBO | aantal: 18 |

Totale aantal woningen = 56 eenheden

Beoordeeld in maart 2026

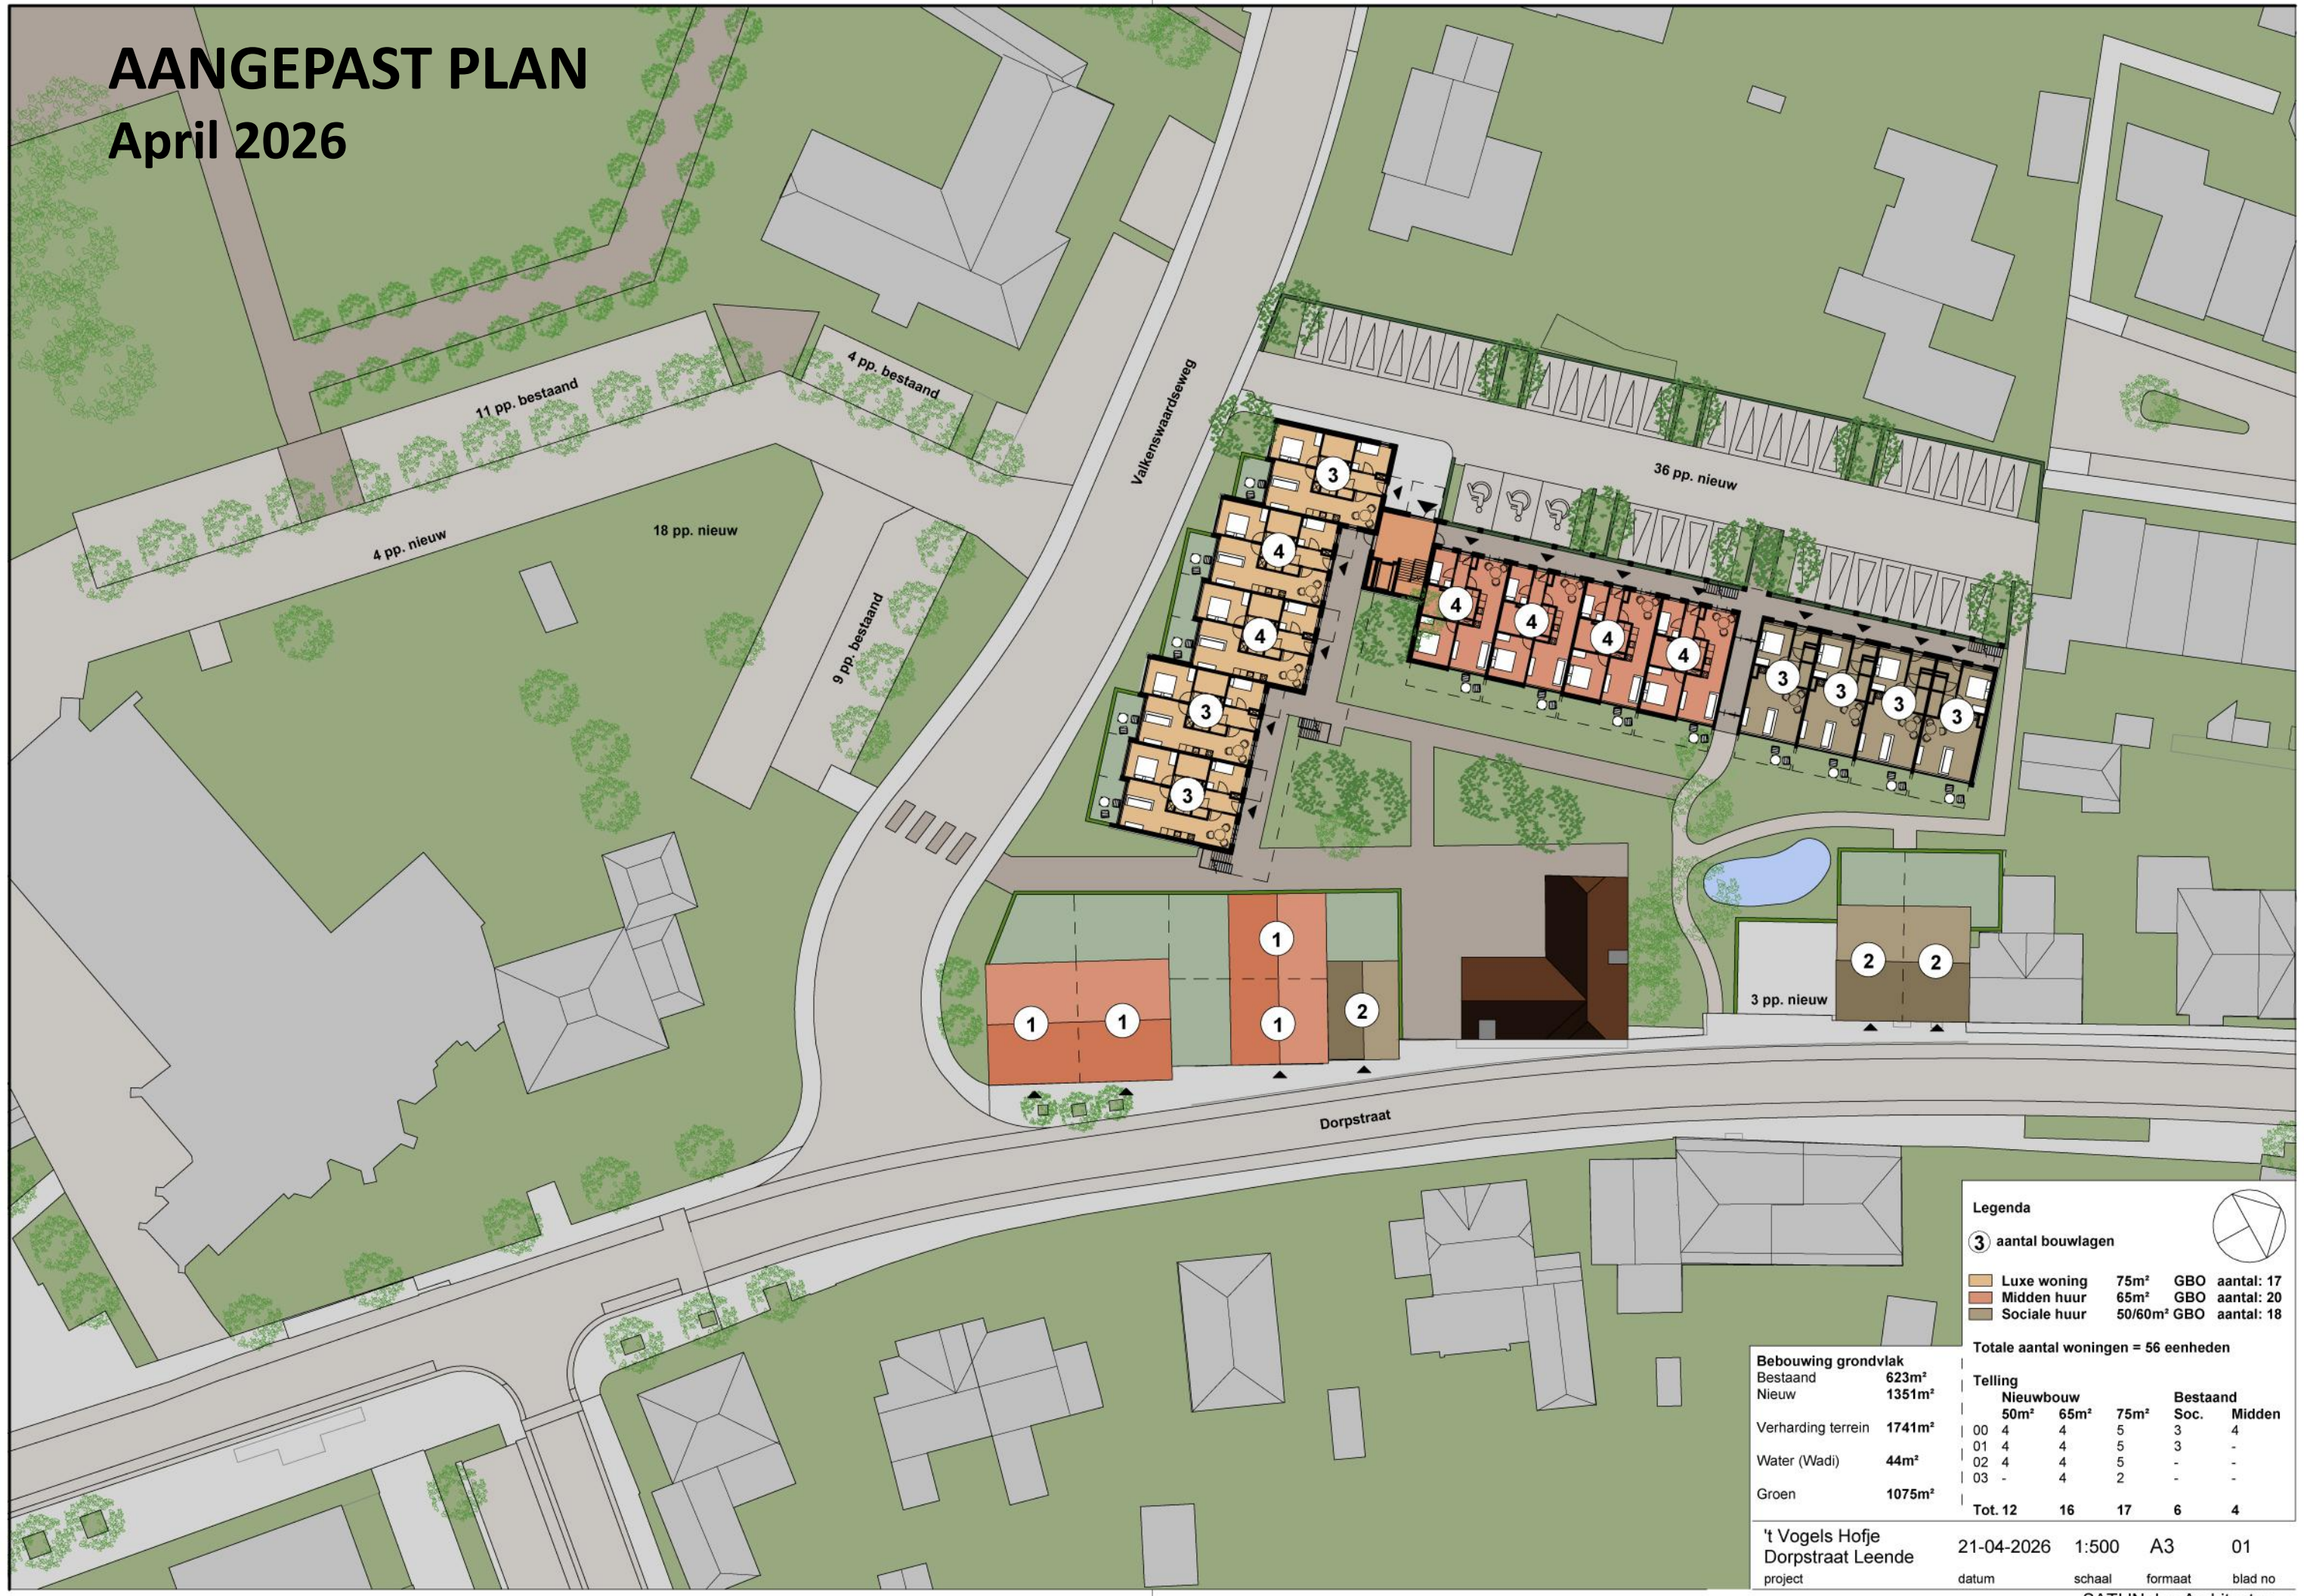
# AANGEPAST PLAN

**3** aantal bouwlagen

| | Luxe woning | 75m² | GBO | aantal: 17 |
| | Midden huur | 65m² | GBO | aantal: 20 |
| | Sociale huur | 50/60m² | GBO | aantal: 18 |

| Bebouwing grondvlak | | | | | | |
|---|---|---|---|---|---|---|
| | | Totale aantal woningen = 56 eenheden | | | | |

We hebben een sterkere afbouw (maximaal 3 bouwlagen) ontworpen in het nieuwe plan. Hiermee sluit de nieuwbouw massa beter aan op de bestaande woning (huisnummer 5) aan de Valkenswaardseweg.

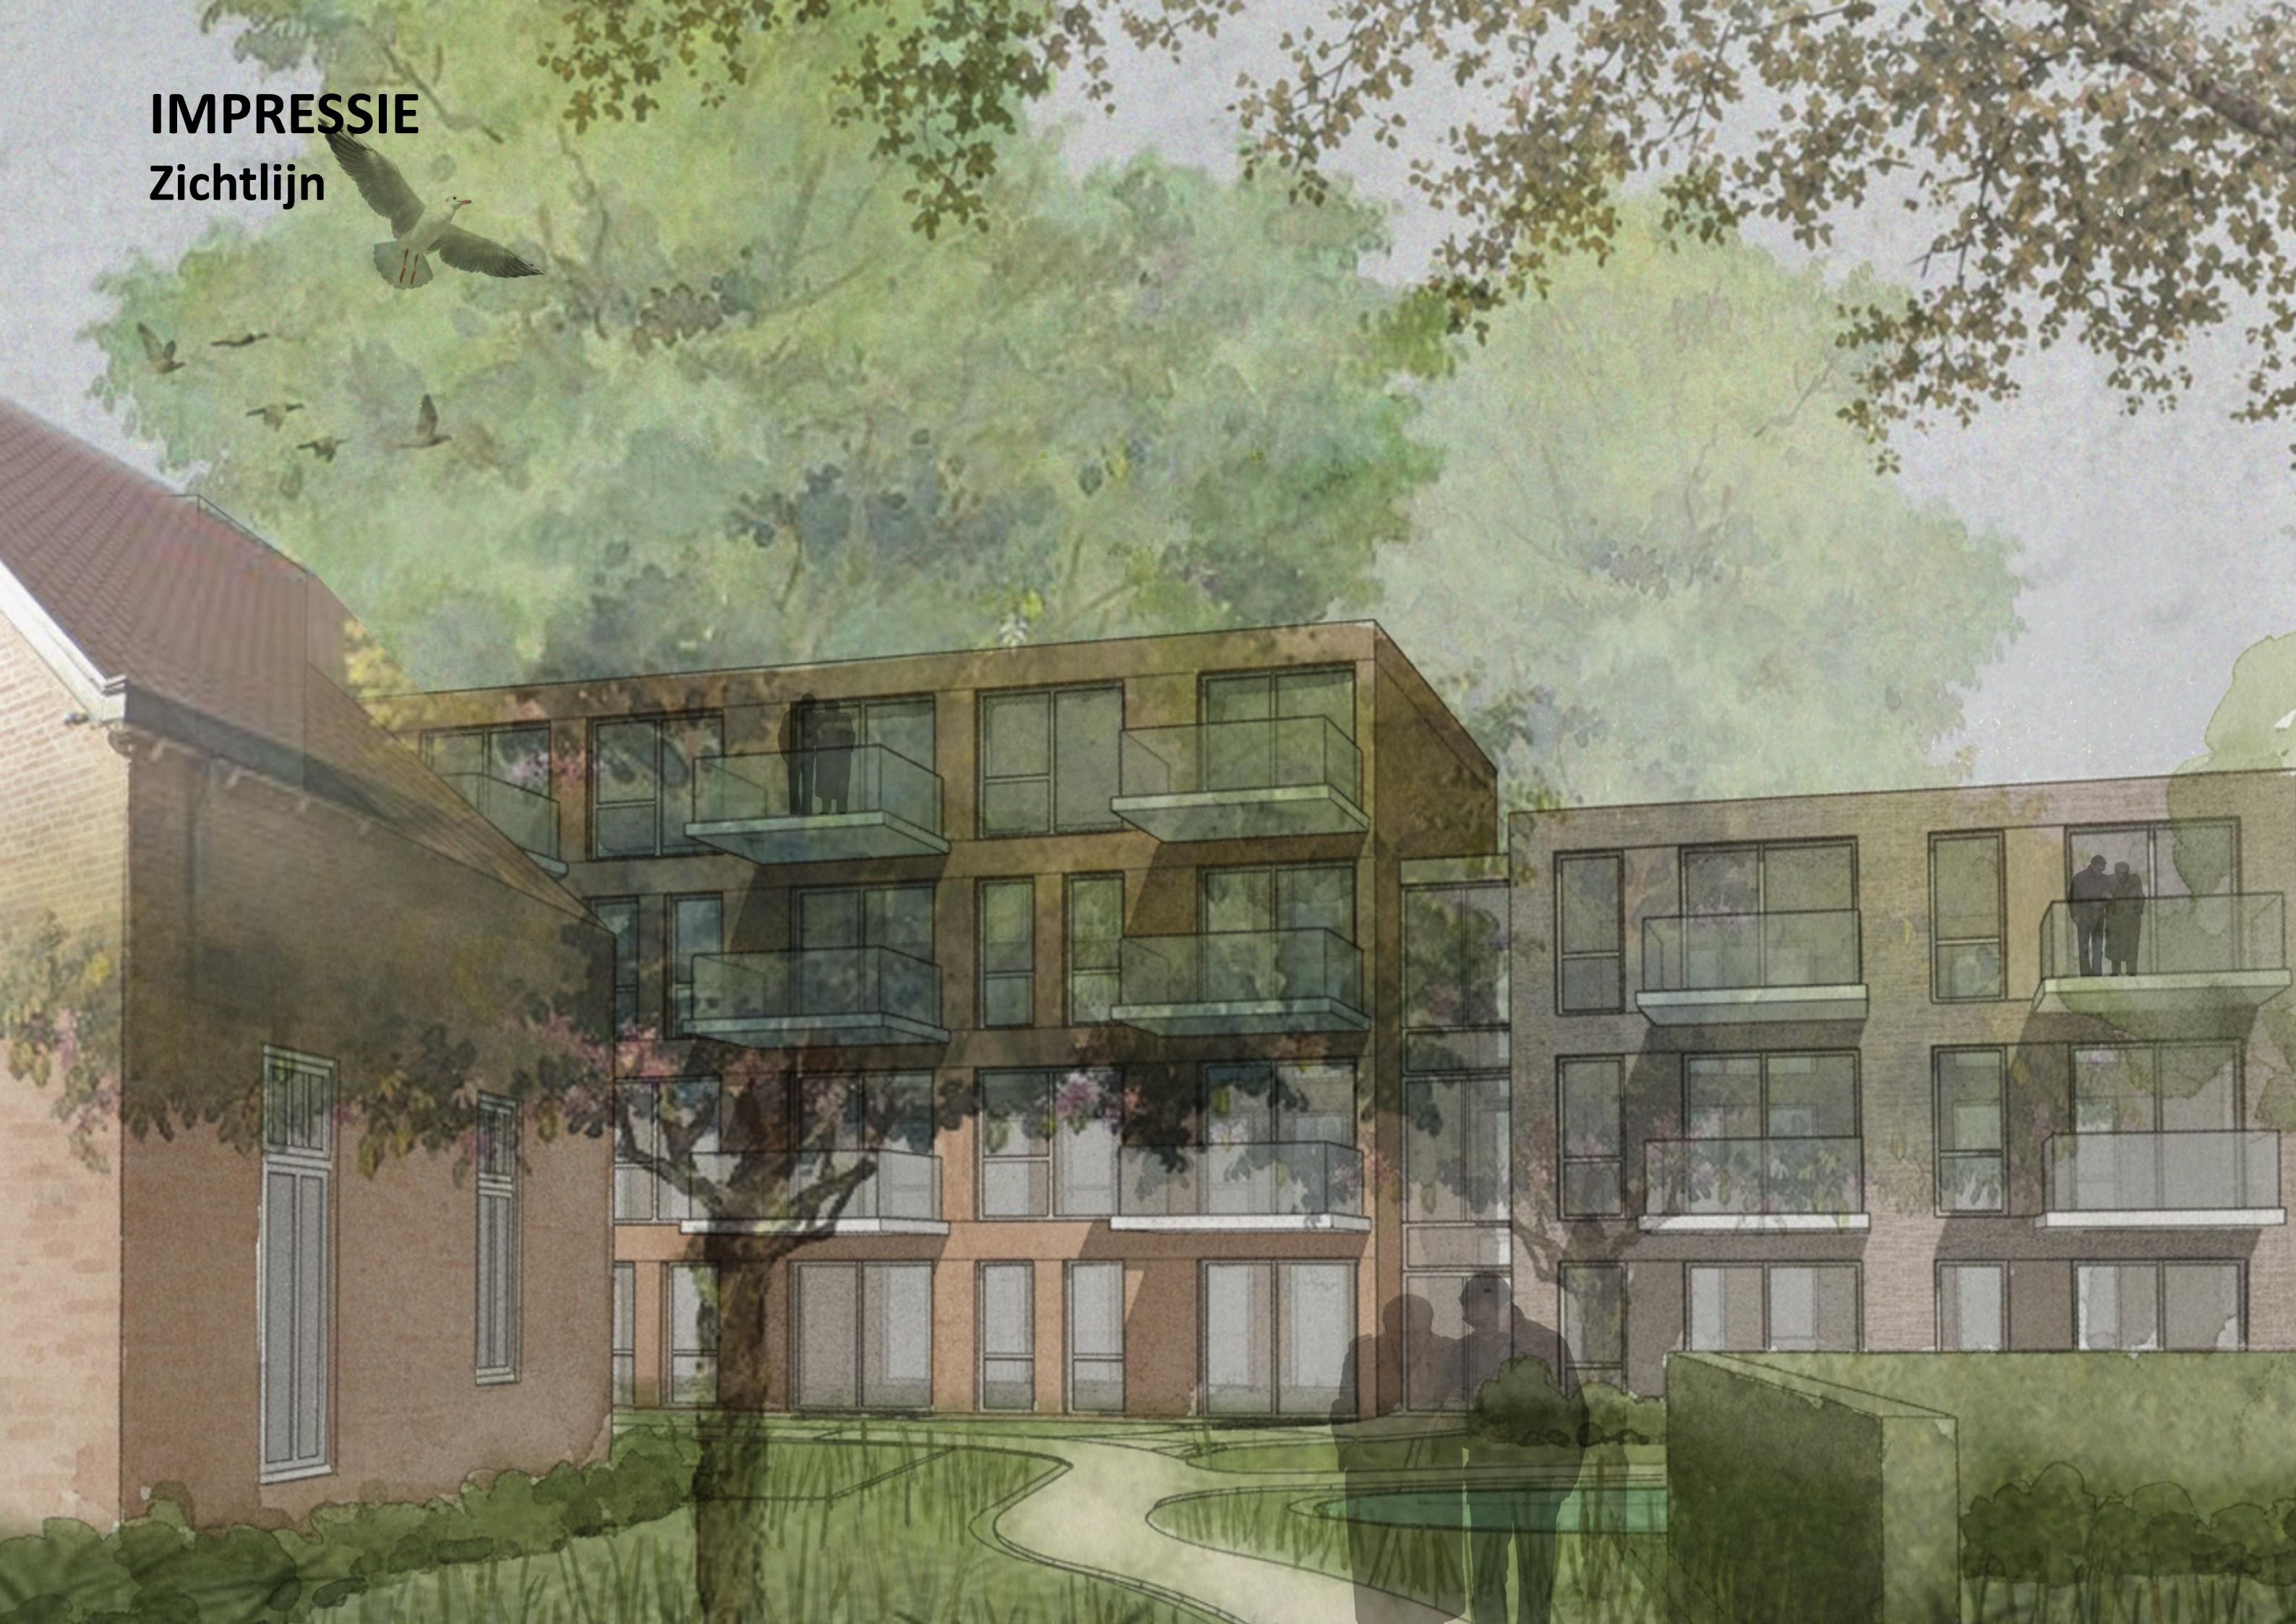
## Zichtlijn

De 4-laagse bebouwing is wat doorgeschoven waardoor de doorkijk naar een entree leidt. Deze entree vormt tevens een verbinding met de parkeerplaatsen. Ook is de entree een 'knip' tussen de grotere en de kleine appartementen. Die laatste zijn die slechts 3 bouwlagen hoog en sluiten dus beter aan op de schaal van de doorkijk en de Dorpstraat.

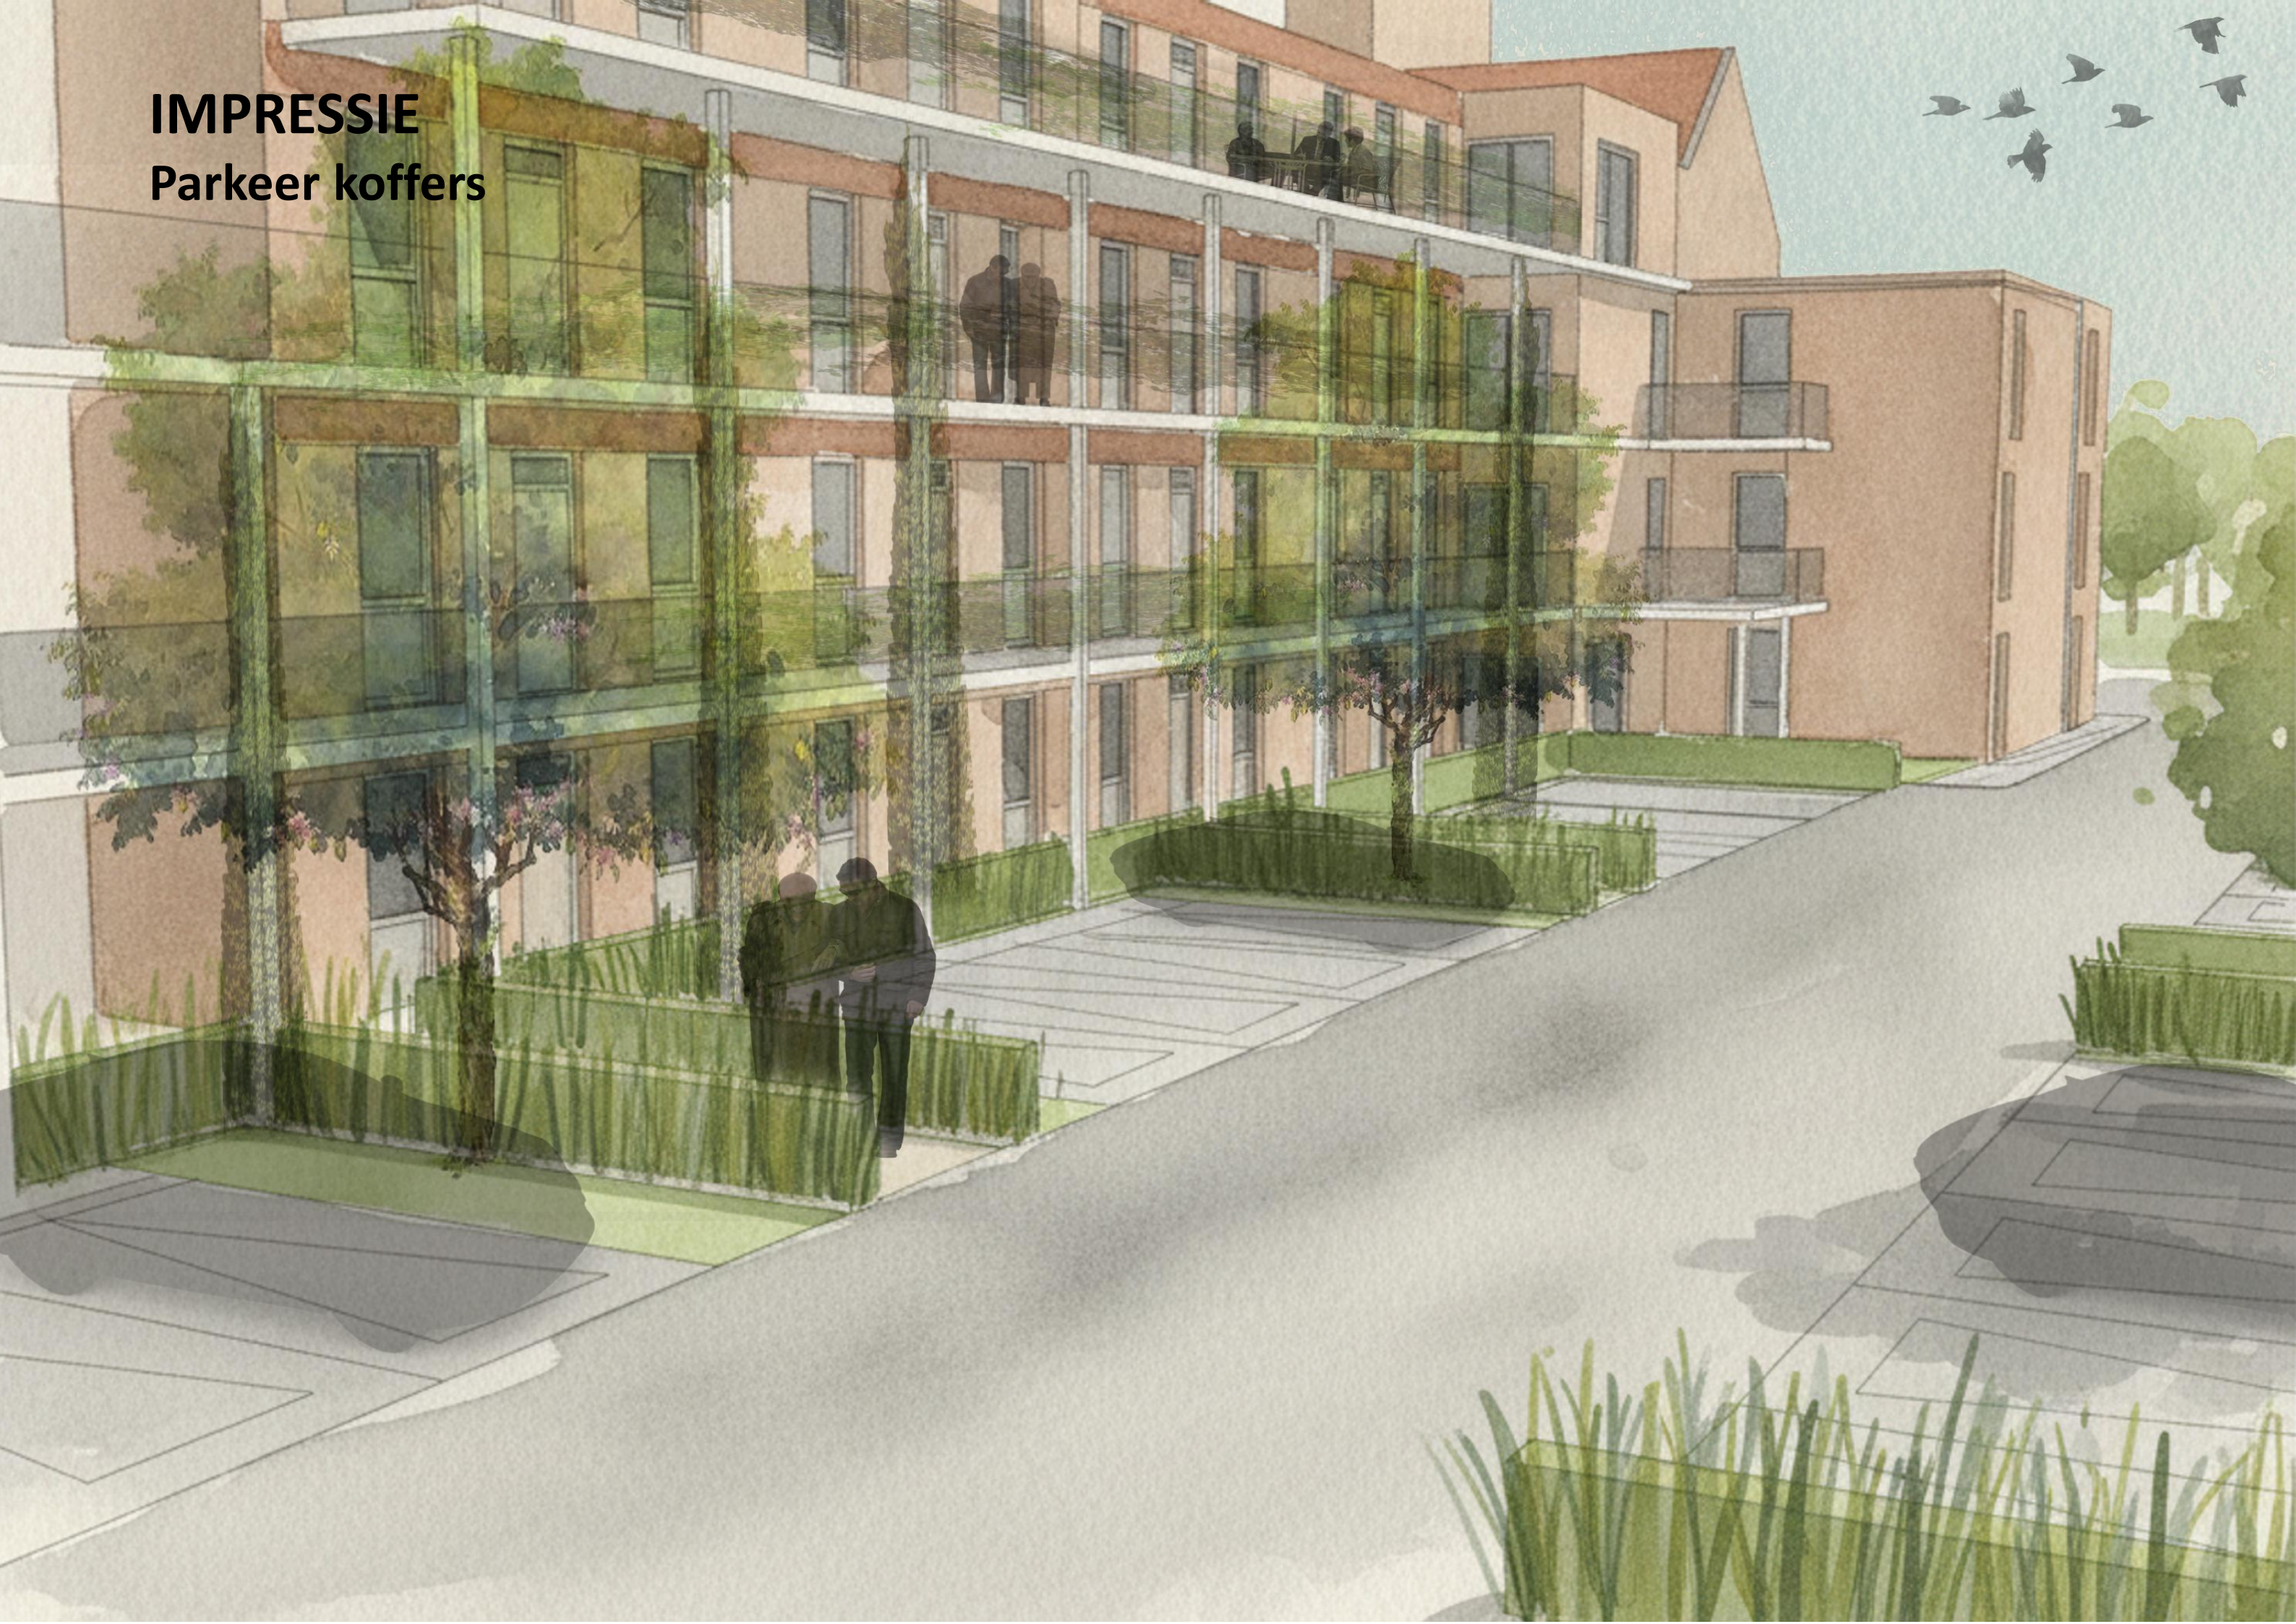
## Parkeer koffers

We hebben een sterke groenstructuur opgenomen in het ontwerp van de parkeer oplossing. Hierdoor is het geen groot terrein meer, maar zijn de parkeerplaatsen onderverdeeld in parkeerkoffers, van elkaar gescheiden met groen. We hebben daarnaast twee entrees laten uitkomen op het parkeerterrein waardoor er sociale controle ontstaat. Verder hebben we de galerij verbreed (tot 2,5 m breed) en met een groenscherm ontworpen als een verblijfsplek. Bewoners kunnen hierbuiten zitten als op een 'Delfts stoepje' in de avondzon. Er is dus geen sprake van een anonieme sfeer aan de parkeerplaats.

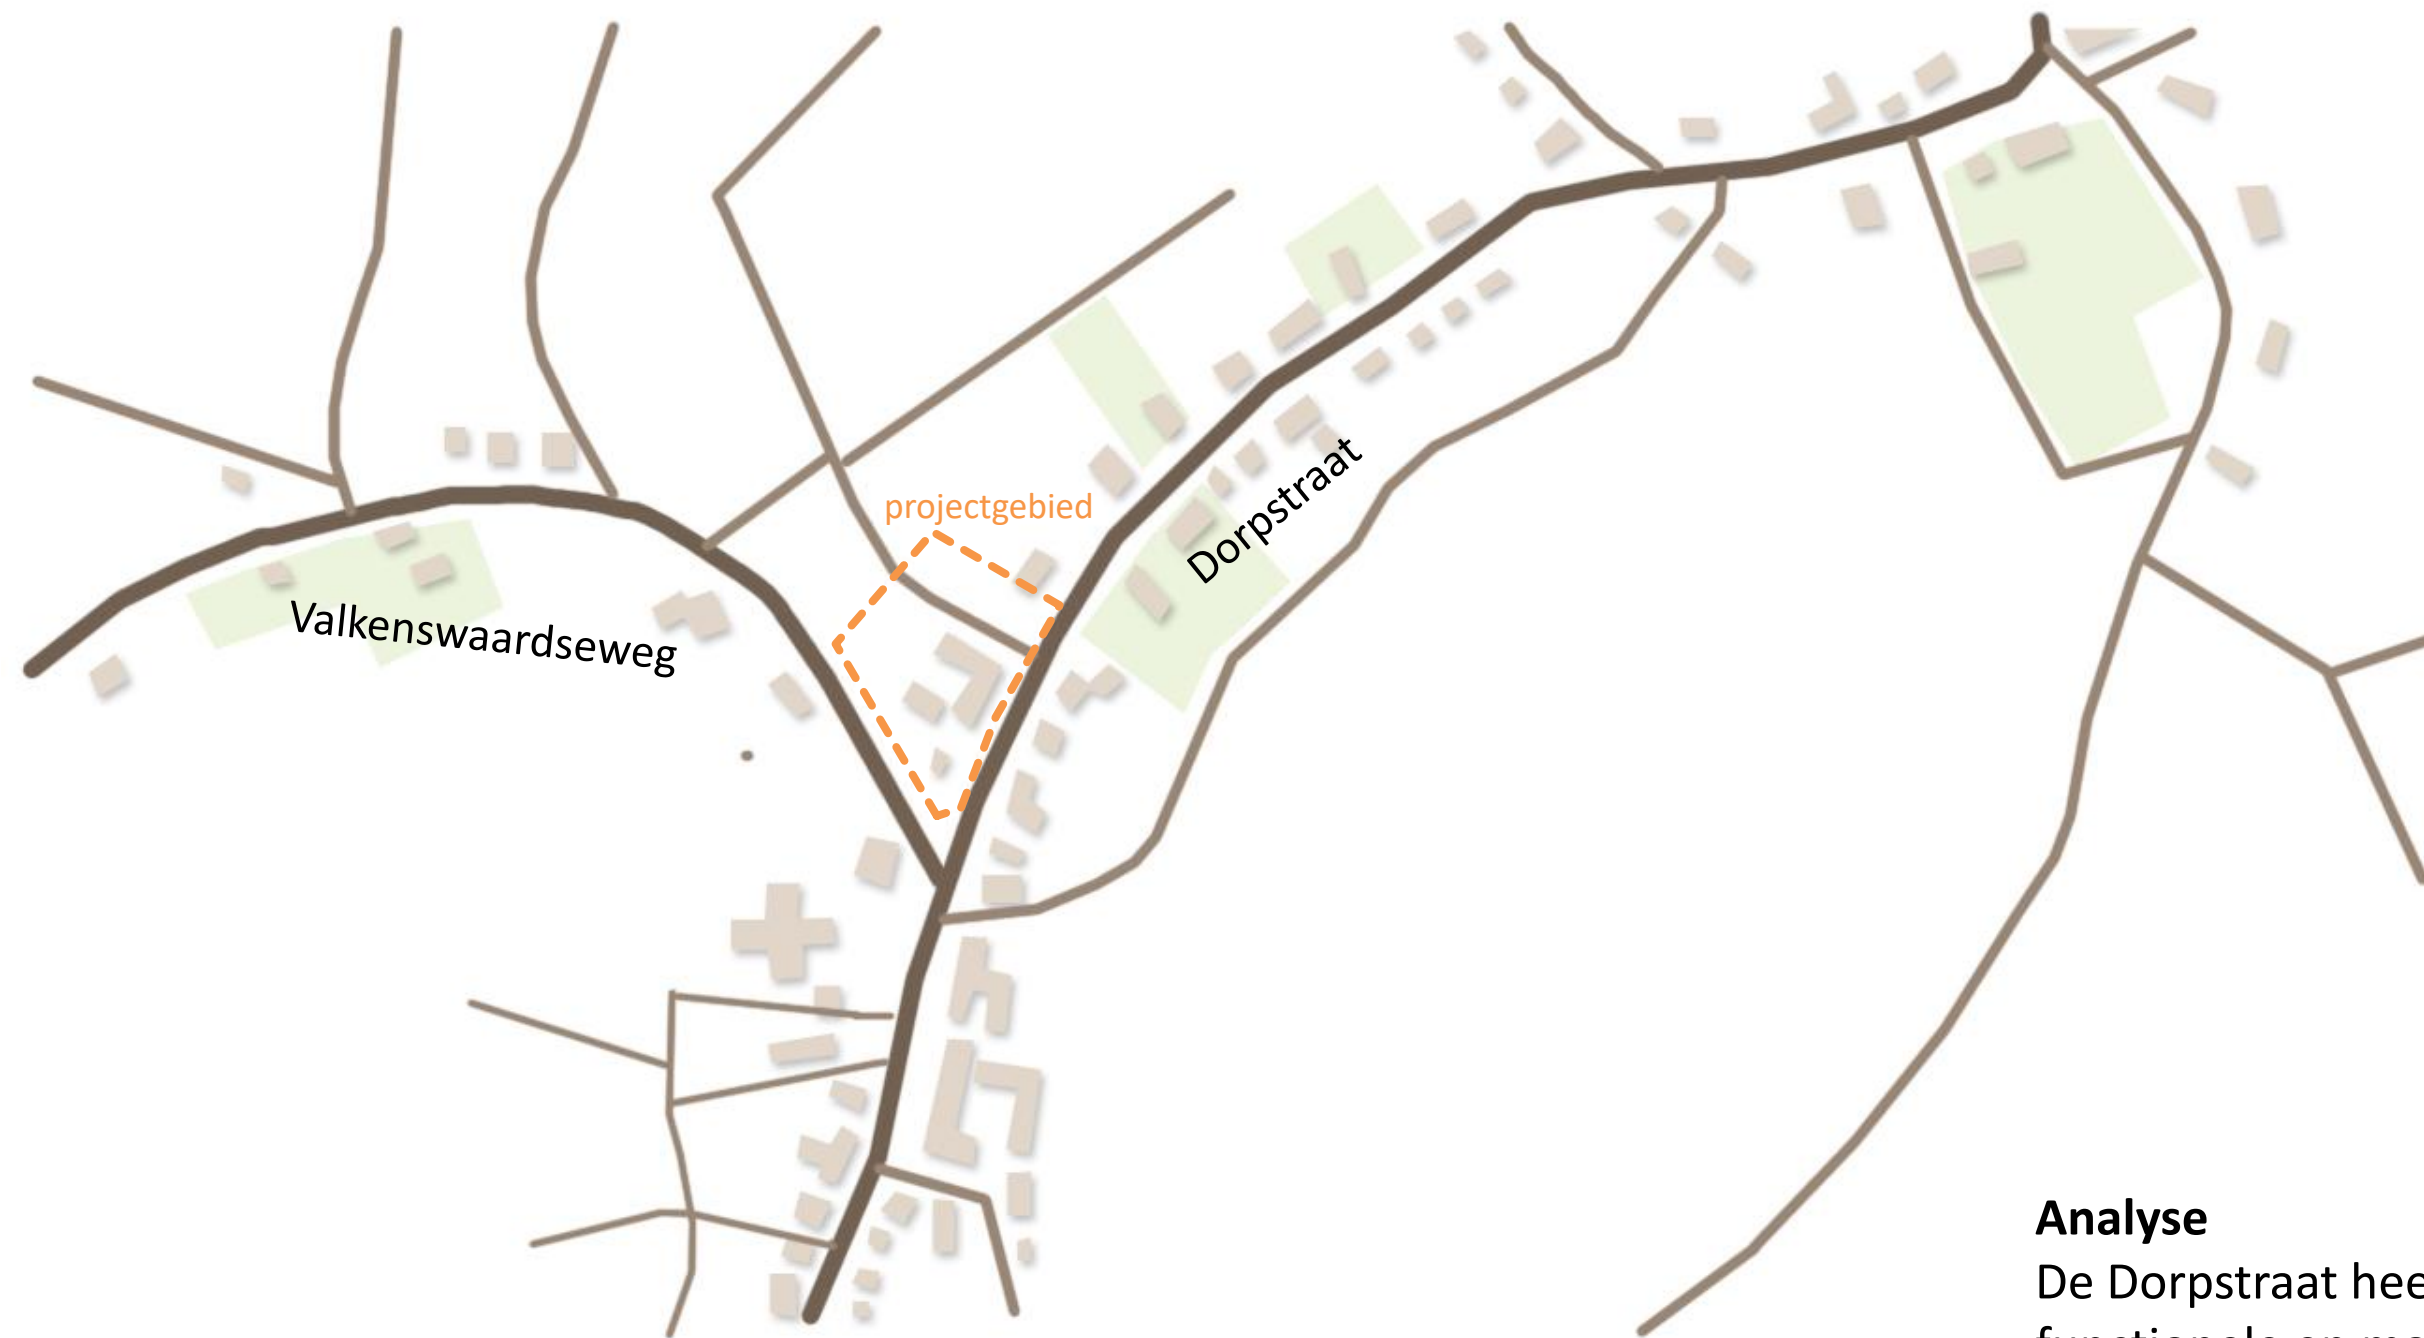
## Historische structuur Leende 1939

De Dorpstraat heeft een hoge functionele en maatschappelijke waarde als verbindend element van Leende naar Heeze. De bebouwing richt zich op de Dorpstraat.

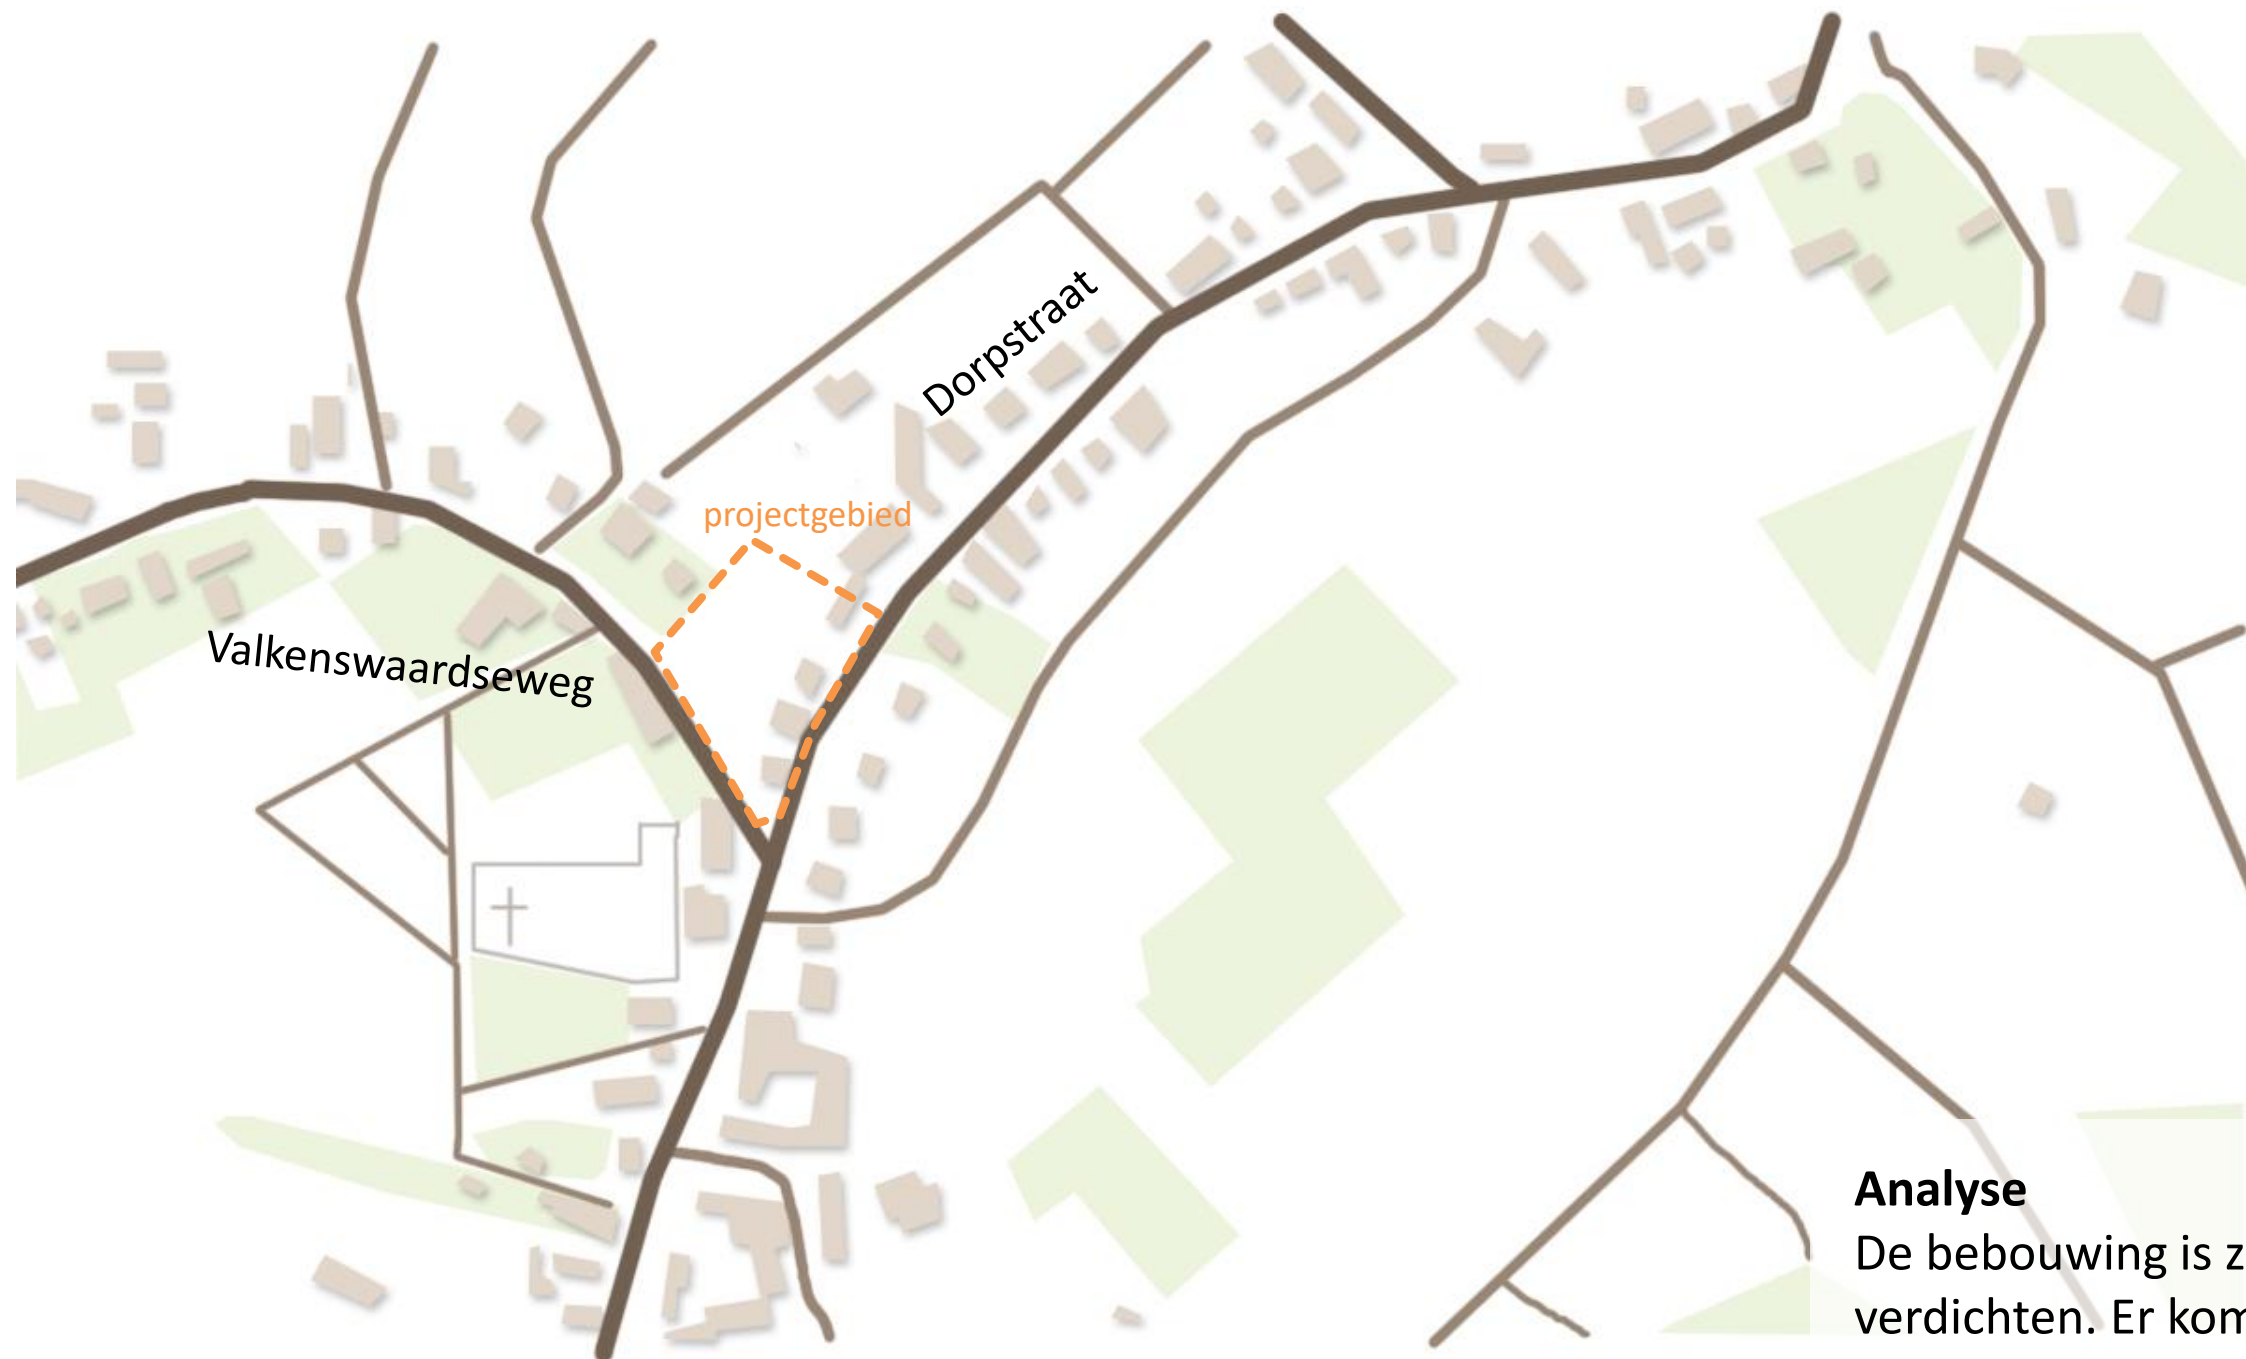
## Historische structuur Leende 1953

De bebouwing is zich aan het verdichten. Er komt meer nadruk op de Valkenswaardseweg. Kijkende naar het projectgebied is de weg naar de akkers komen te vervallen.
