**SATI**JNplus Architecten 28 april 2026

**Groen** Projectontwikkeling

# DORPSTRAAT LEENDE

Voorlopig ontwerp

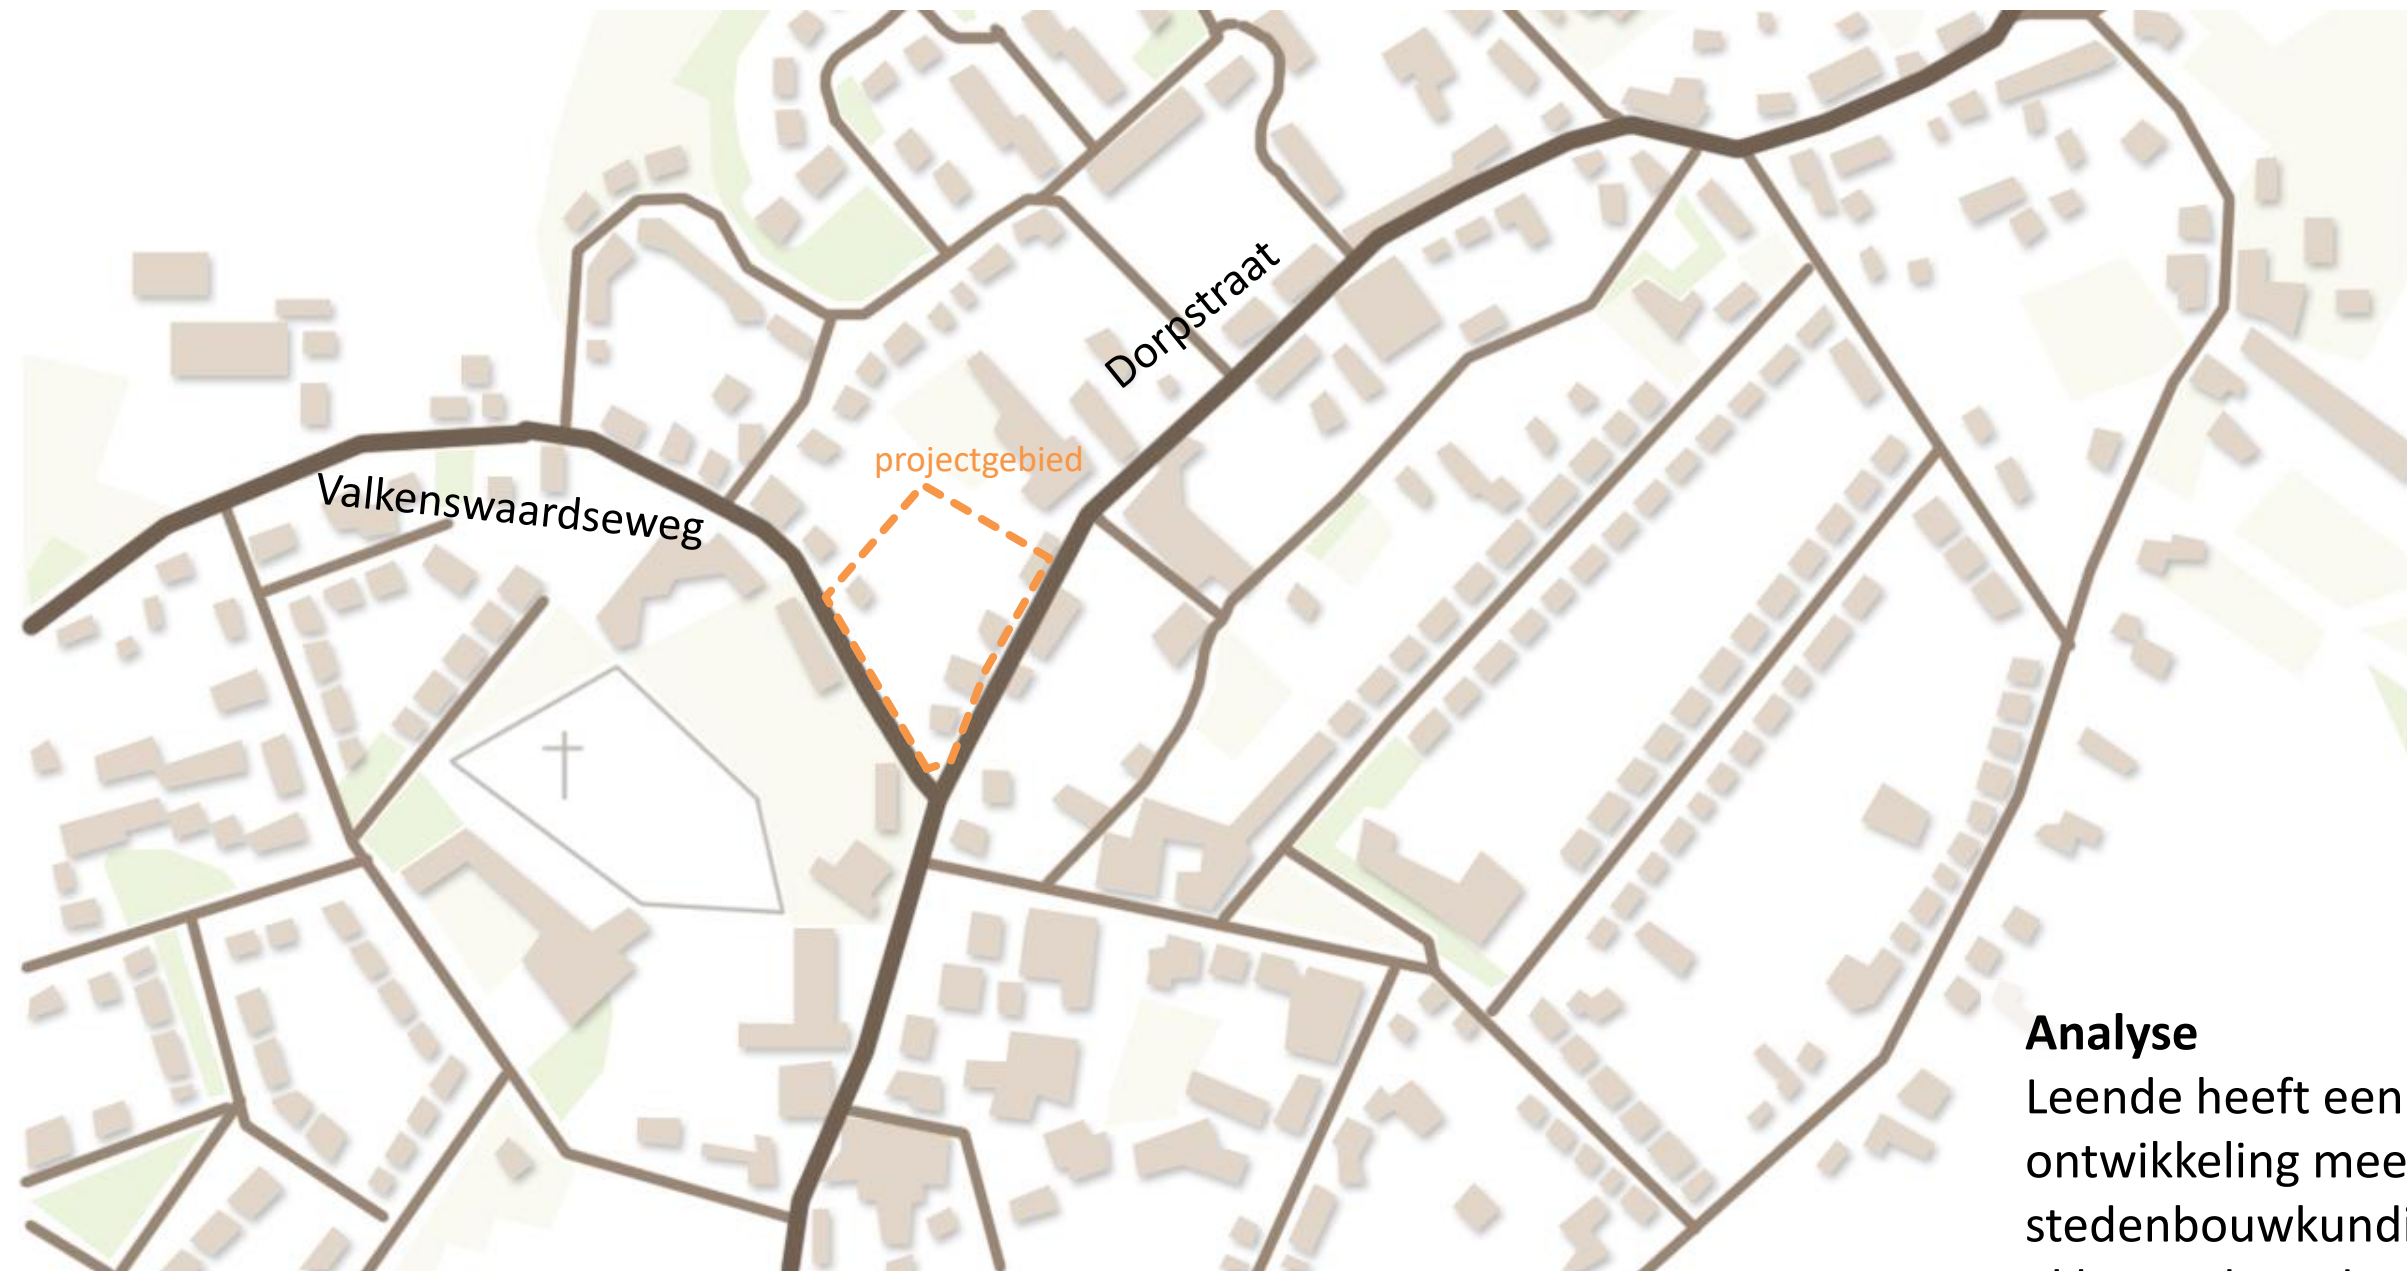
## Historische structuur Leende 1985

Leende heeft een sterke ontwikkeling meegemaakt en is stedenbouwkundig gegroeid. De akkers achter de projectlocatie zijn verdwenen. De visuele verbinding door zichtlijnen naar het achter gebied zijn daarbij ook komen te vervallen.

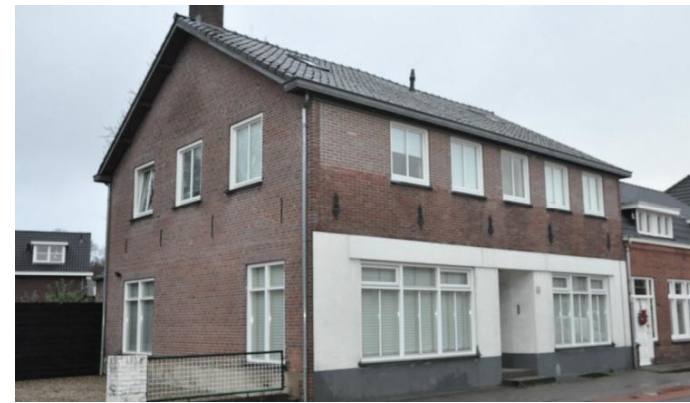
**Dorpstraat 40:** Origineel werd het eerste bouwvolume weergegeven in 1830, echter in 1912 werd het bouwvolume herbouwd en gesplitst in 2 huizen (Dorpstraat 40 en 38).

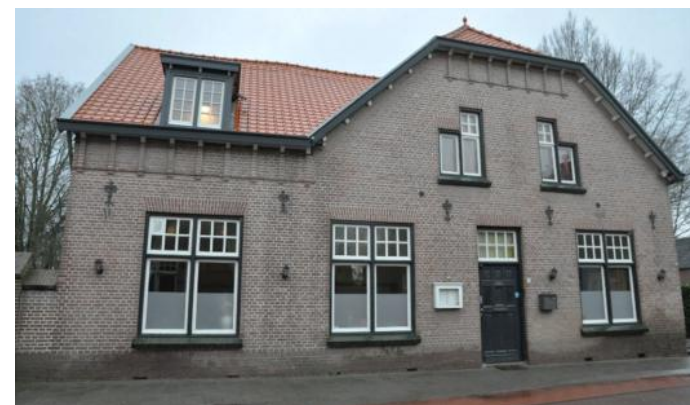
**Dorpstraat 42:** Het pand aan de Dorpstraat 42 werd ontwikkeld als burgemeesterswoning. Het huis werd in 1919 gebouwd als vervanging van een ouder huis. Momenteel heeft de bebouwing een horeca functie.

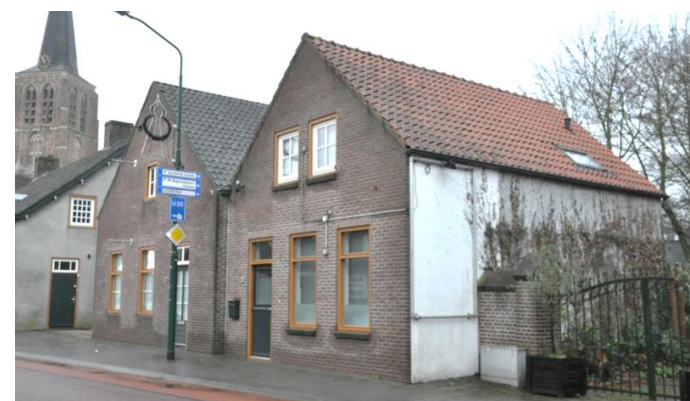
**Dorpstraat 44:** De eerste bebouwing werd waargenomen in 1830, echter is net als bij meerdere huizen aan de Dorpstraat dit pand ook stevig verbouwd. Na 1981 zijn ook de laatste restanten in het gebouw verbouwd tot de huidige woning.

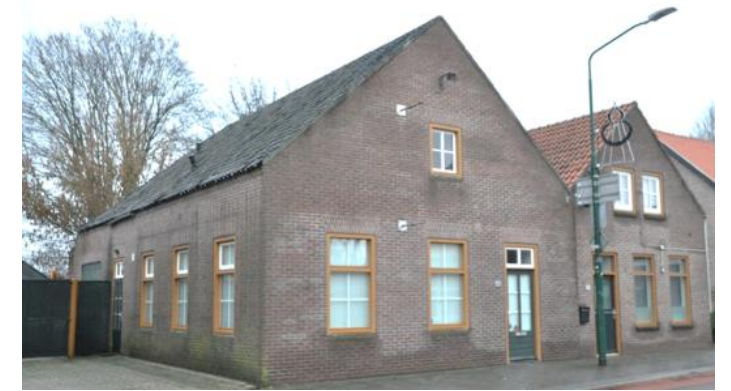
**Dorpstraat 44a:** Net als de Dorpstraat 44 werd de bebouwing aan de Dorpstraat 44a al waargenomen voor 1830. In 1978 werd het gebouw verbouwd/herbouwd tot het huidige pand. Het pand met Mansardedak werd aangepast naar een zadeldak.

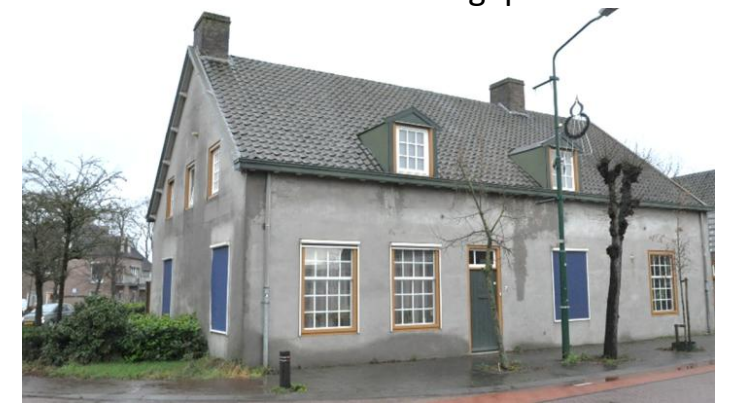
**Dorpstraat 46:** tot 1978 stond er een traditionele boerenwoning. In 1978 werd het huis verbouwd waarbij de gehele constructie vernieuwd werd en kap werd aangepast van een Mansardedak naar een zadeldak.

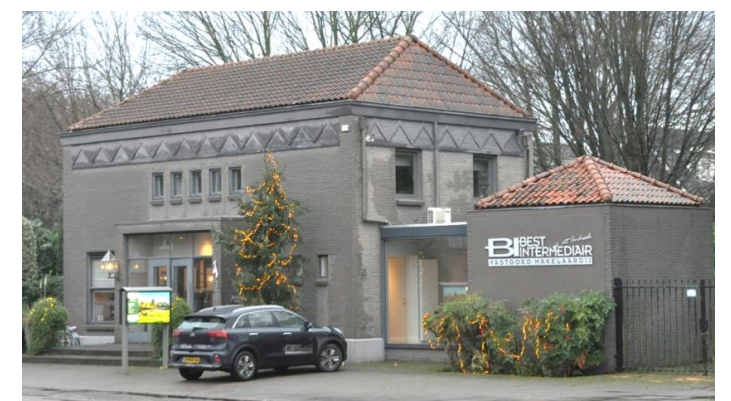
**Valkenswaardseweg 2:** Het eerste bouwwerk (van de Coöperatieve Boerenleenbank) dateert uit 1959. In 1963 heeft er een uitbreiding plaats gevonden in de vorm van het kluisgebouw. In de jaren erna zijn nog enkele uitbreidingen aan de achterzijde geweest.

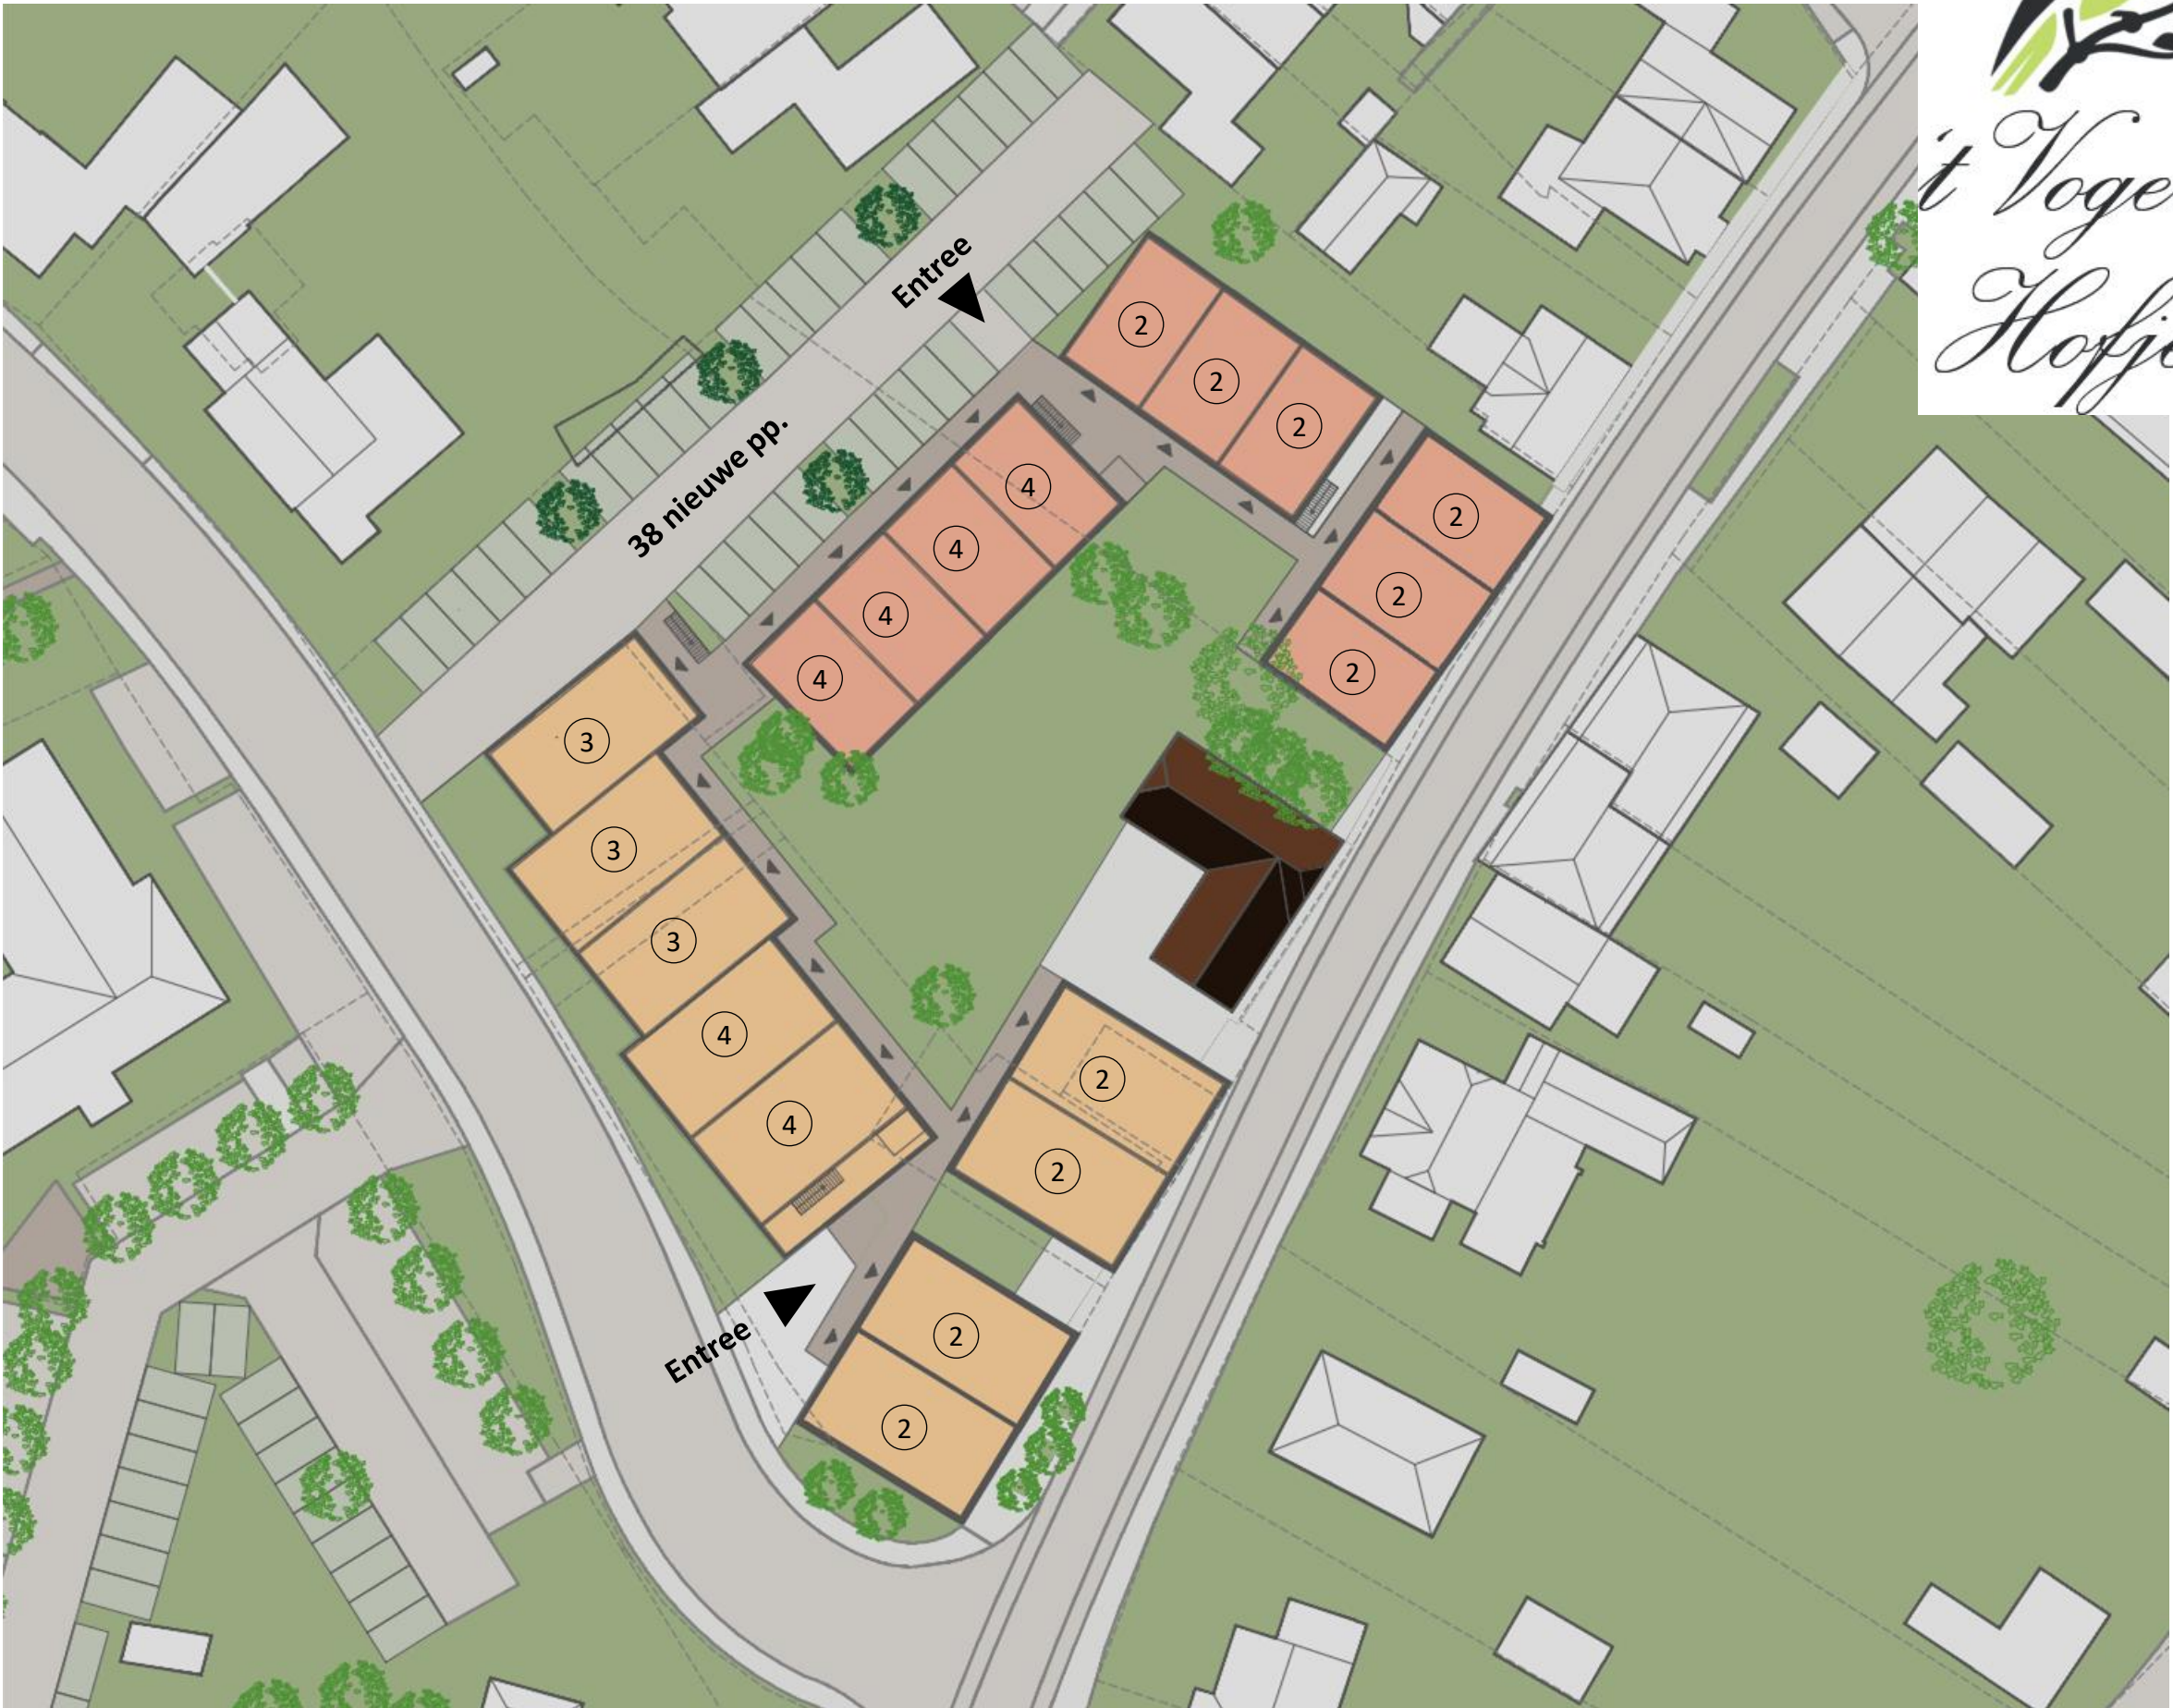
Situatie op schaal 1:500 op A3

**Woning type A**  
à 102 m<sup>2</sup> BVO  
(exclusief buitenruimte)
-

**Woning type B**  
à 80 m<sup>2</sup> BVO  
(exclusief buitenruimte)

**TELLING**  
00 → 19 app.  
01 → 19 app.  
02 → 9 app.  
03 → 6 app.

**TOTAAL**  
**53 woningen**

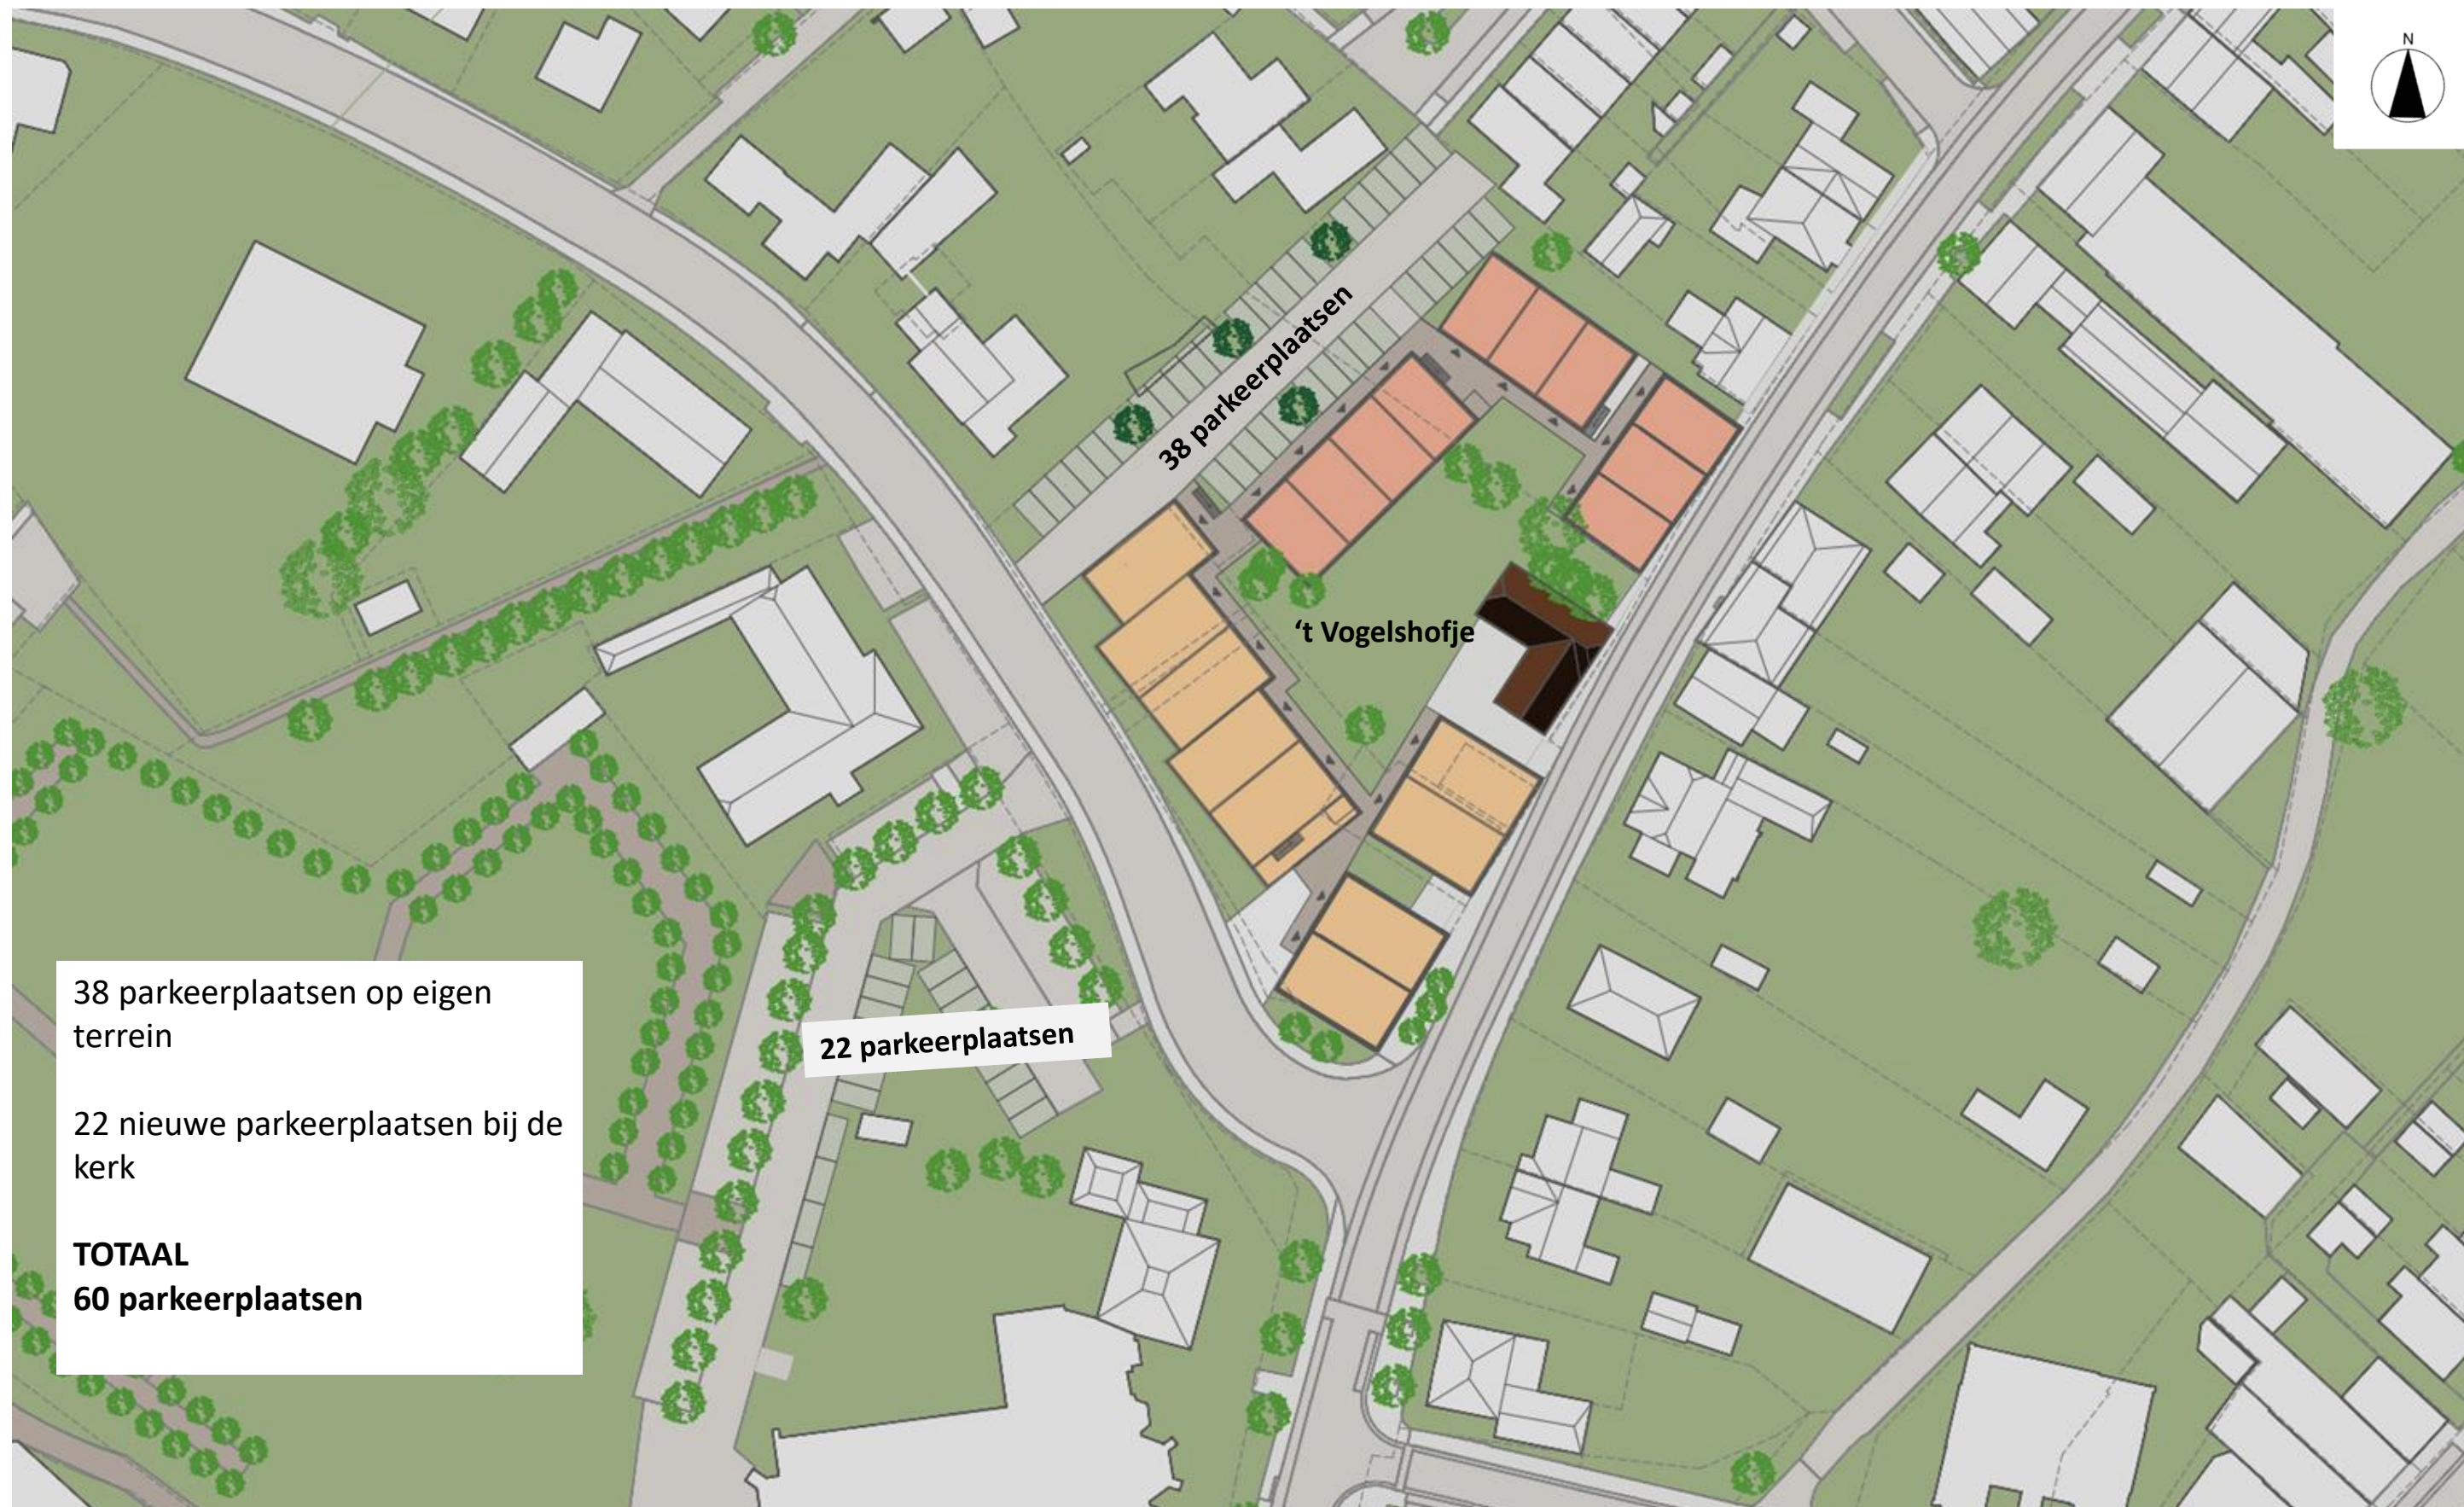
## Parkeren

Situatie op schaal 1:750 op A3

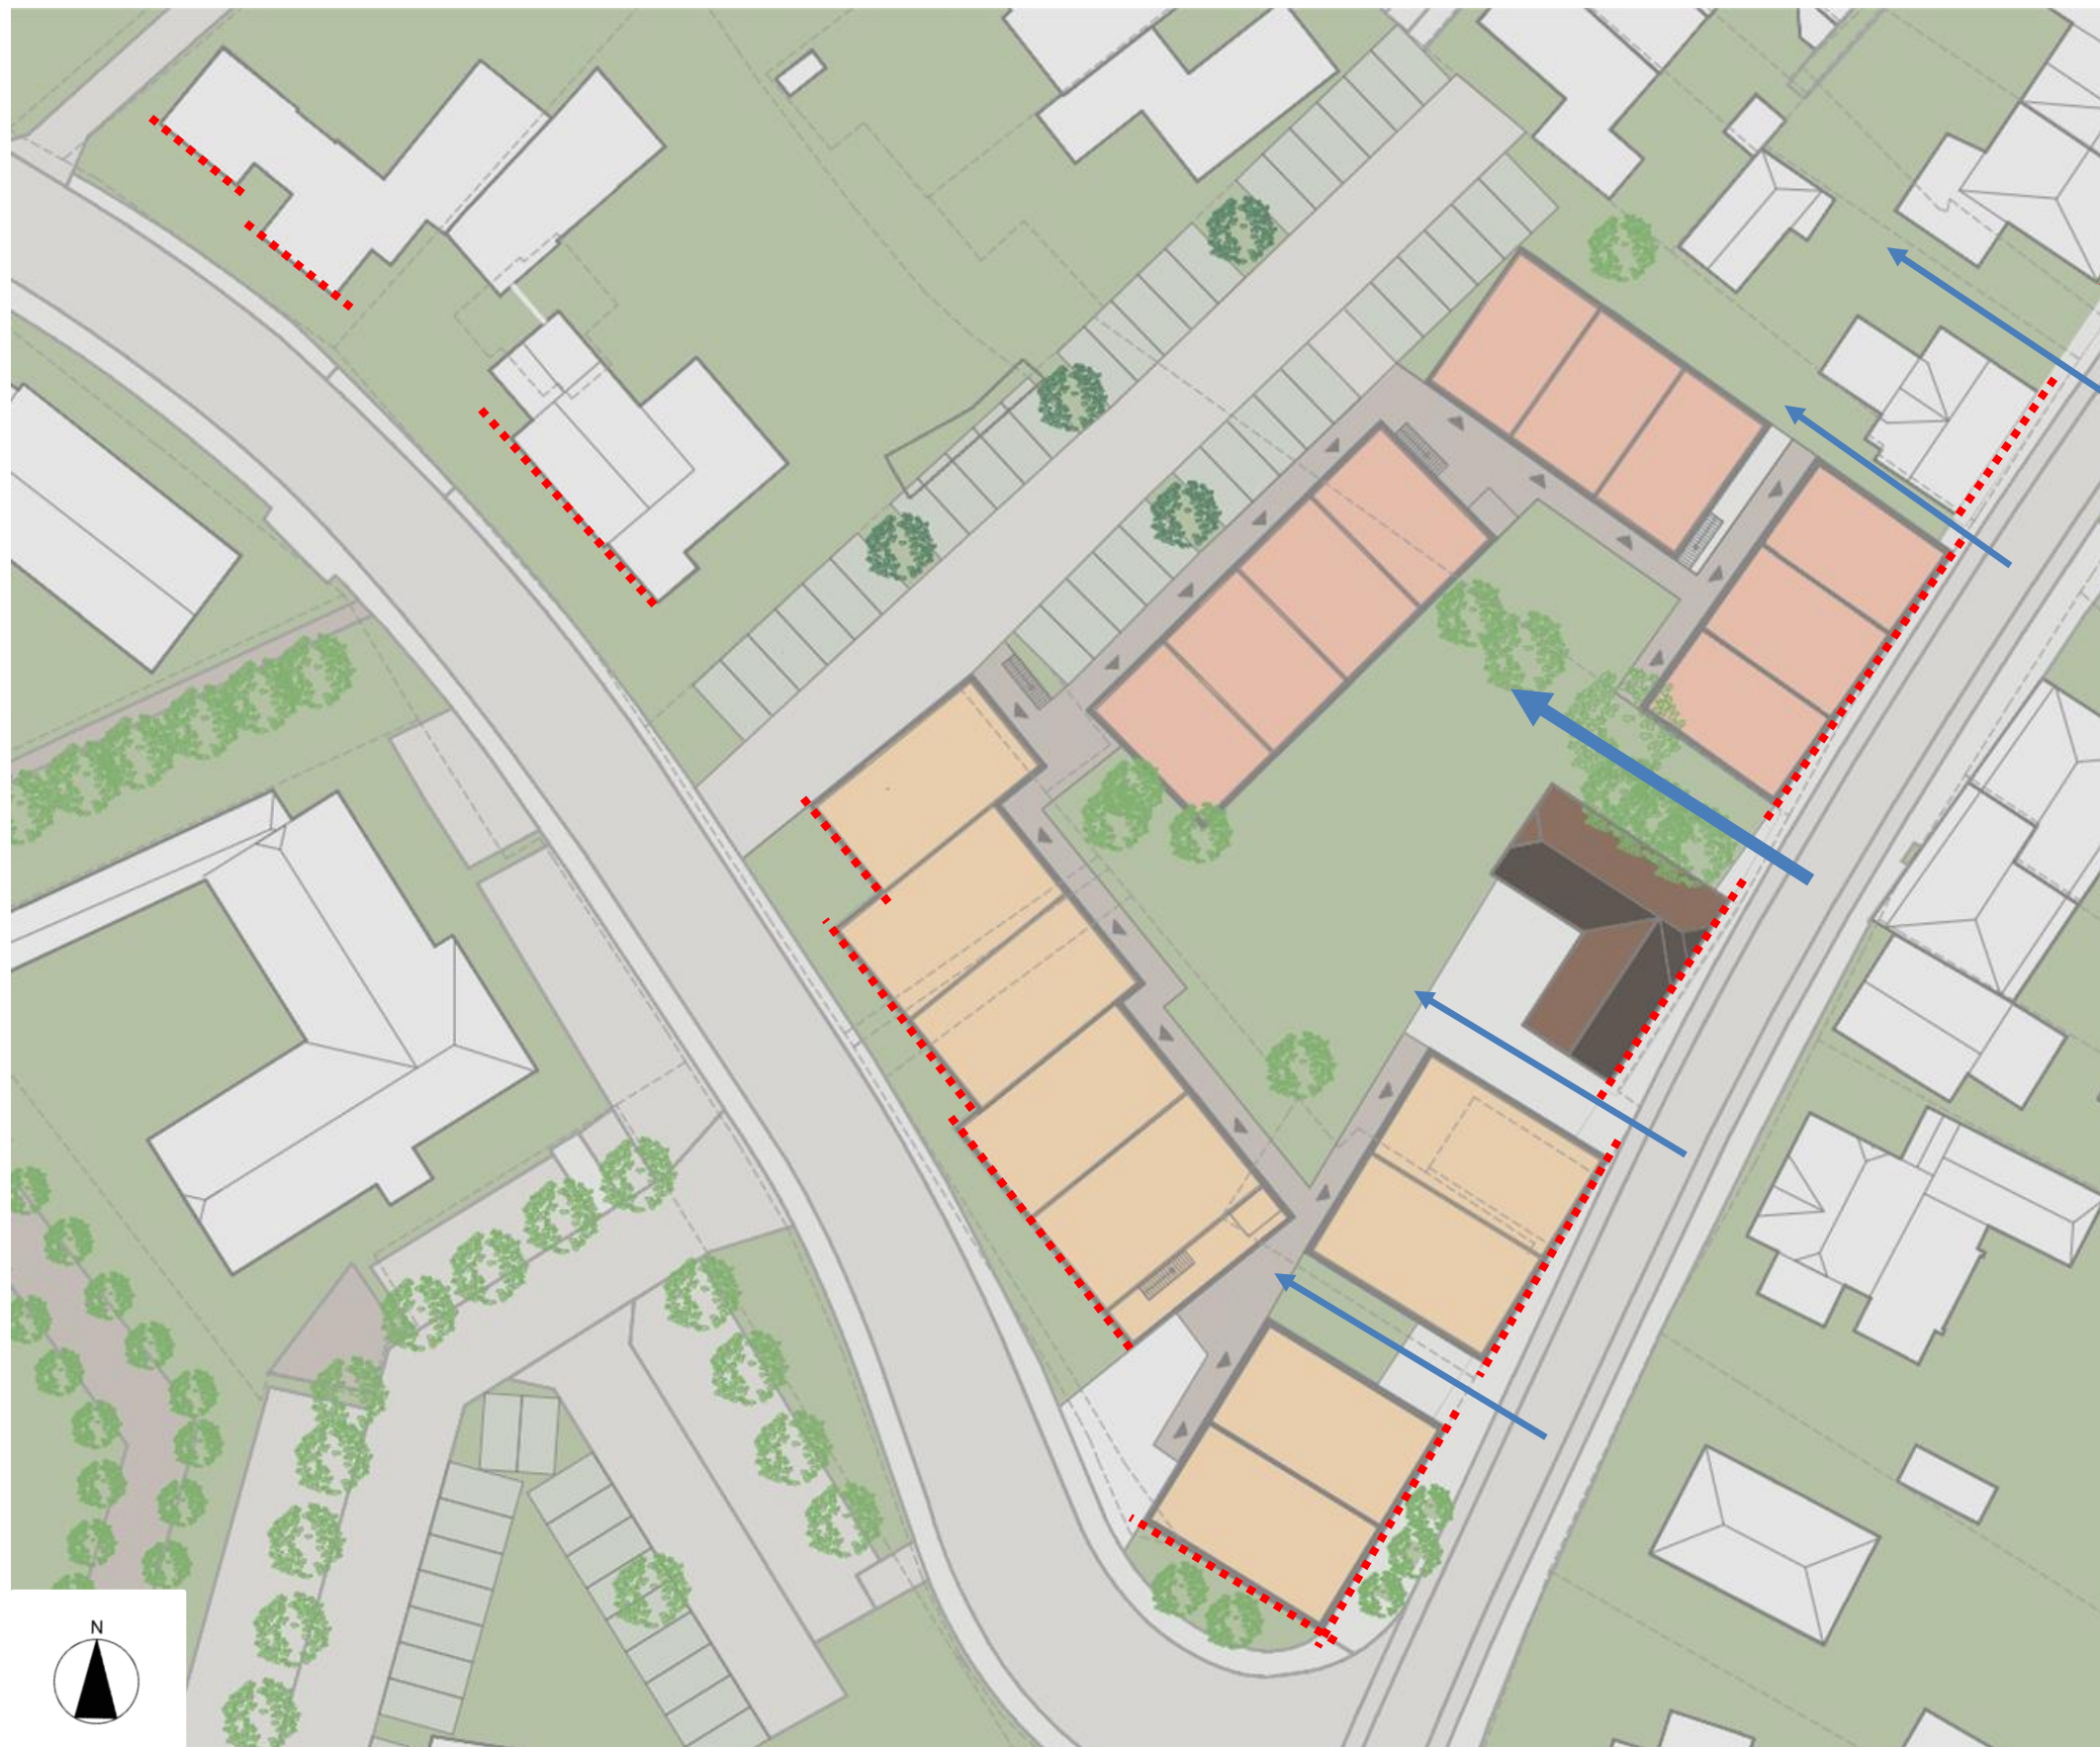
## Reactie op historische structuur

De nieuwe bebouwing sluit aan op de oorspronkelijke rooilijnen, waardoor de continuïteit van het stedenbouwkundig patroon behouden blijft. Door de massa op te splitsen ontstaat een opbouw die refereert aan de karakteristieke lintbebouwing langs de Dorpstraat en de Valkenswaardseweg en vindt daardoor samenhang met de dorpse structuur.

Bebouwingshoogtes respecteren de omliggende bebouwing en verhogen zich op de punten waar deze visueel minder impact hebben of geen historische samenhang hebben met de omgeving.

Set-backs en doorkijken binnen het plan verwijzen naar de oorspronkelijke doorkijken in het gebied. Naast de Dorpstraat 42 zorgt de brede verbinding richting het hof voor een duidelijke verwijzing naar de historische wegstructuur.

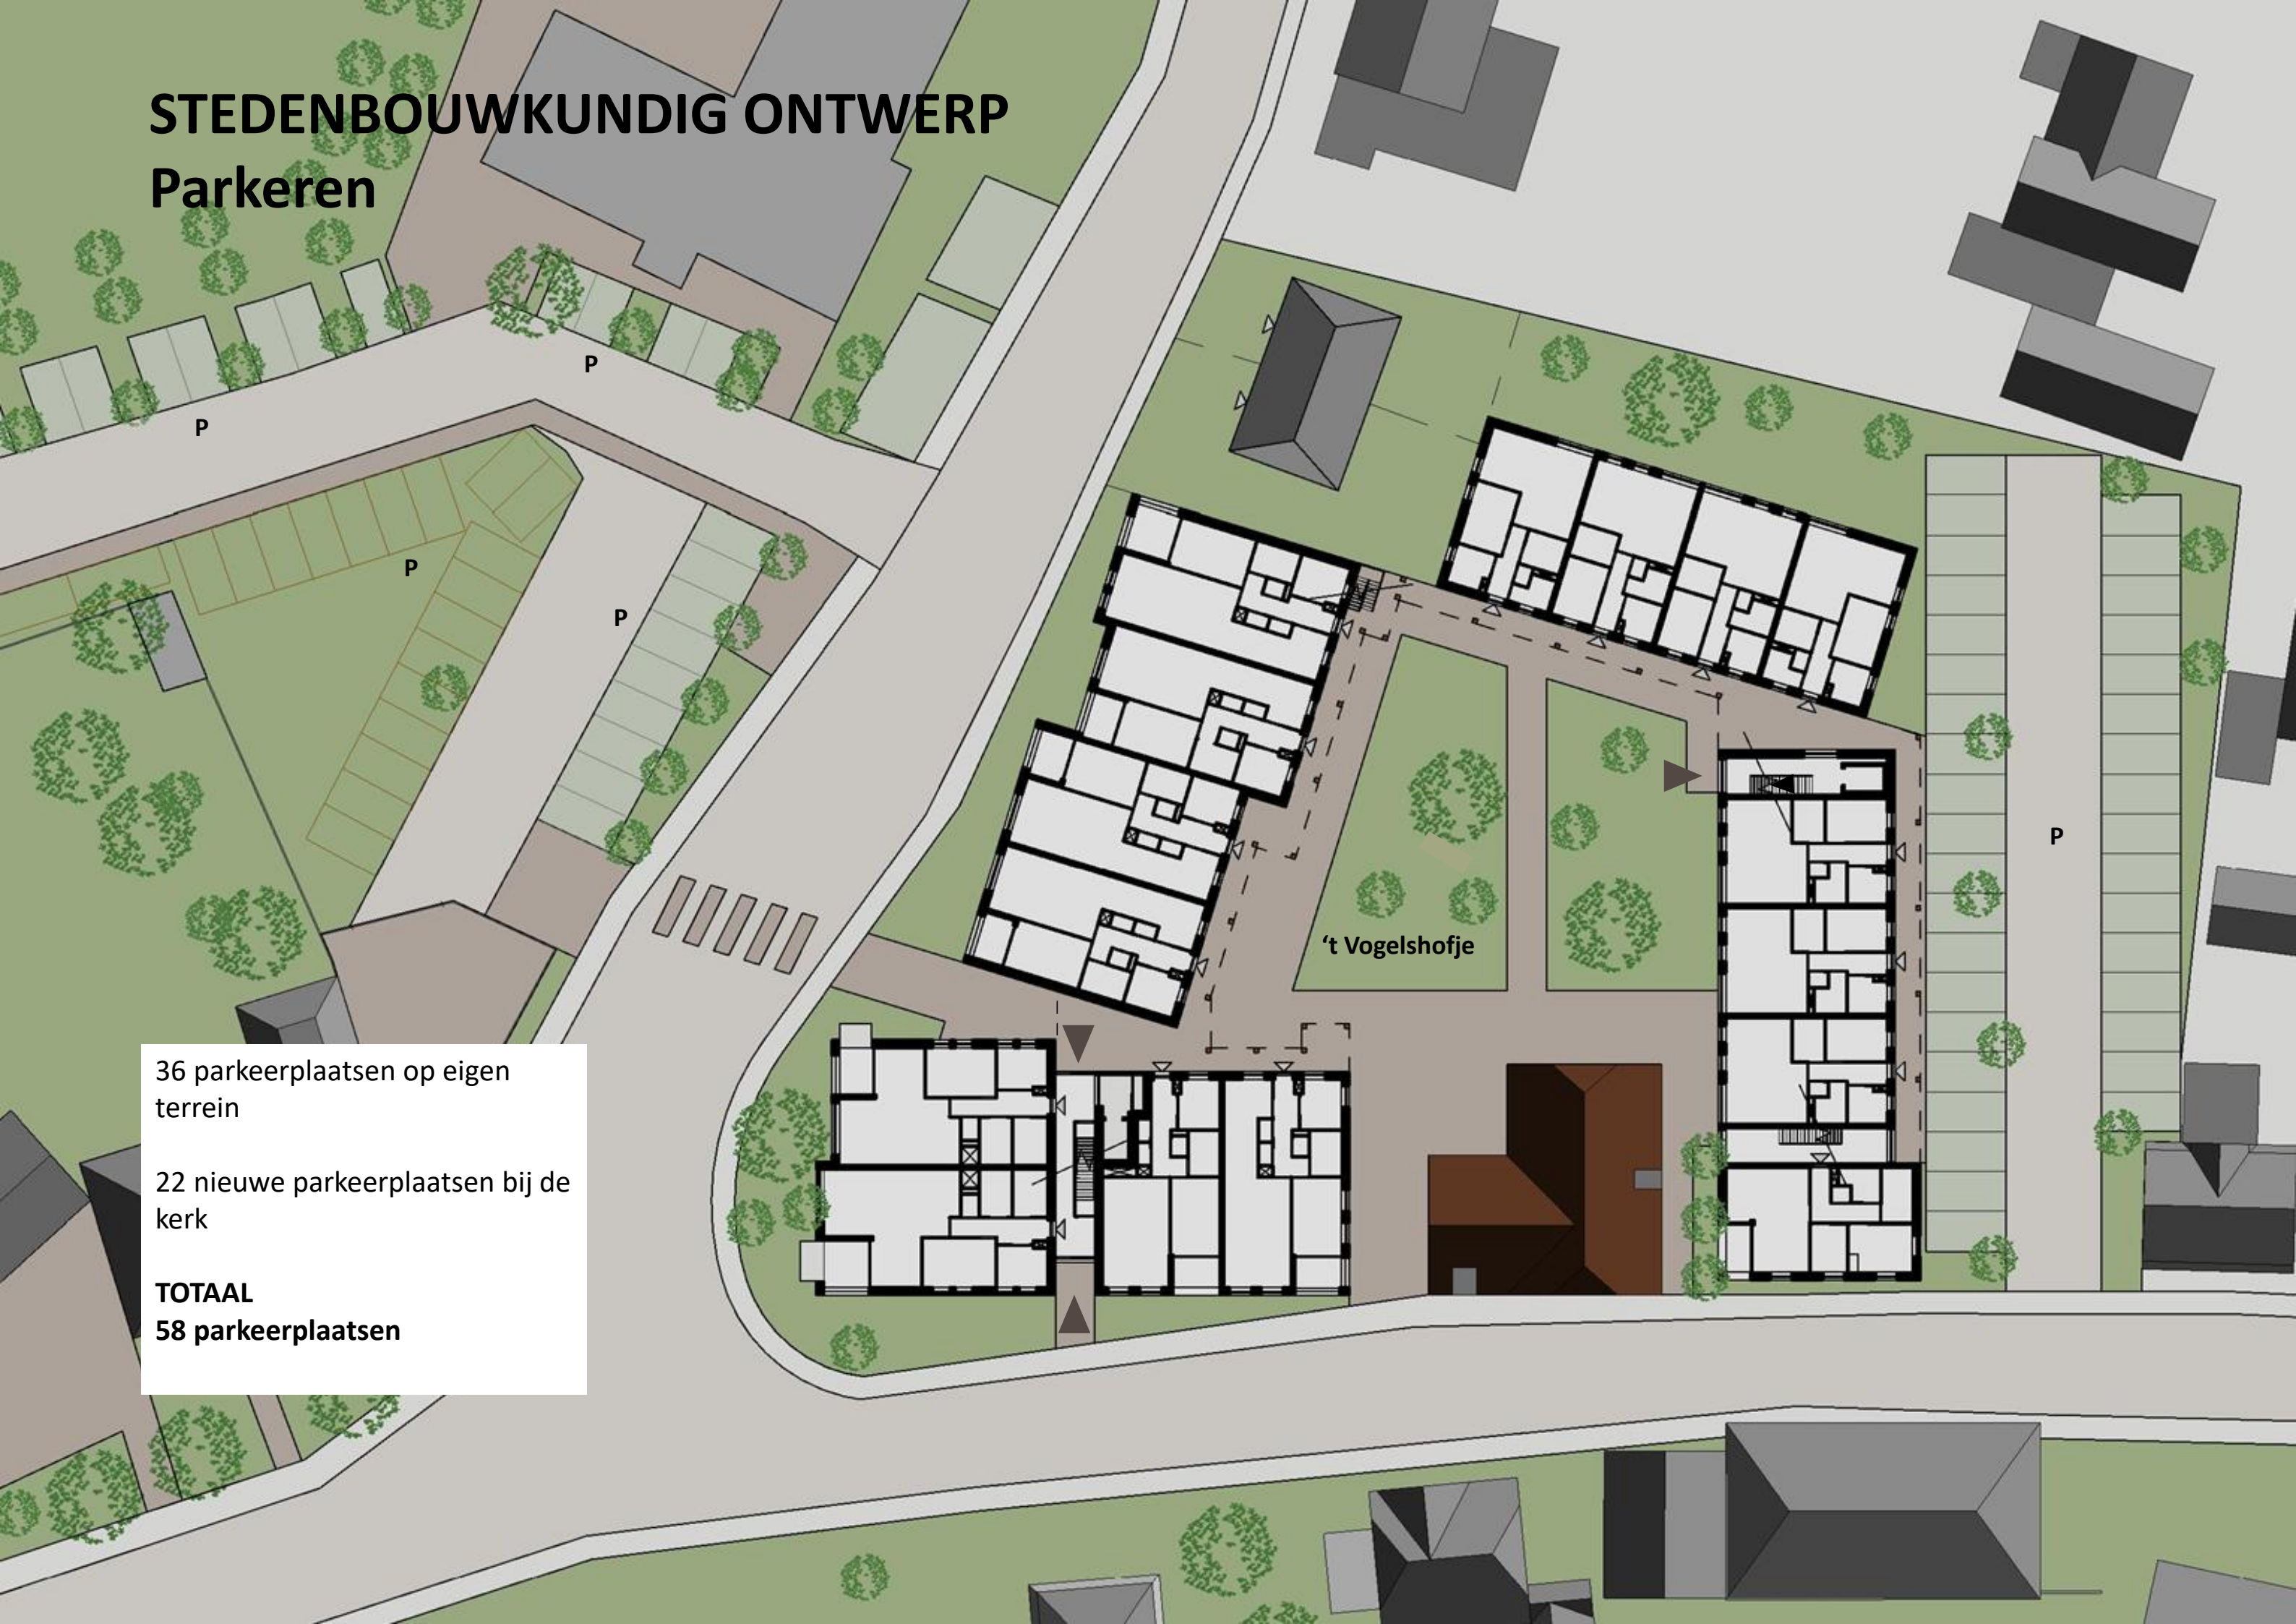
## Parkeren

36 parkeerplaatsen op eigen  
terrein

22 nieuwe parkeerplaatsen bij de  
kerk

**TOTAAL**  
**58 parkeerplaatsen**
